广州市花都区“4·22”一般生产经营性道路 交通事故调查报告

2021年4月22日7时2分许，在381省道下行11公里29米（381省道与花都区花东镇七星村村路交叉口）处发生一宗致2人死亡的交通事故，直接经济损失约200万元。

经事故调查组调查认定，广州市花都区“4·22”一般生产经营性道路交通事故是一起生产经营性道路交通责任事故。

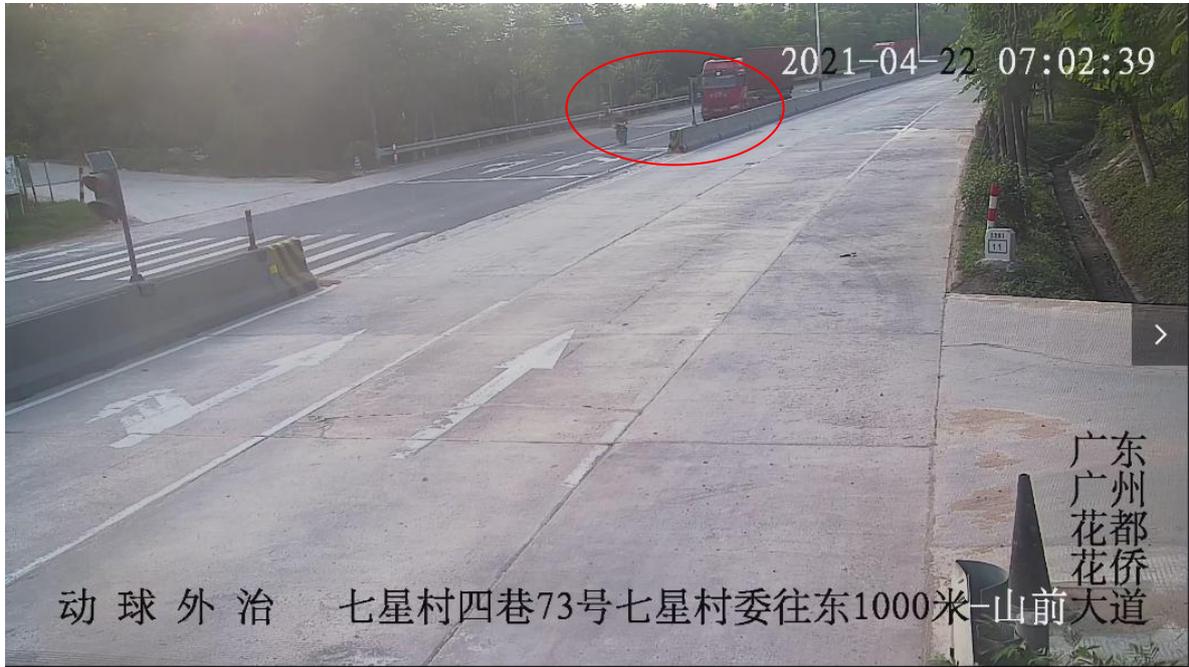
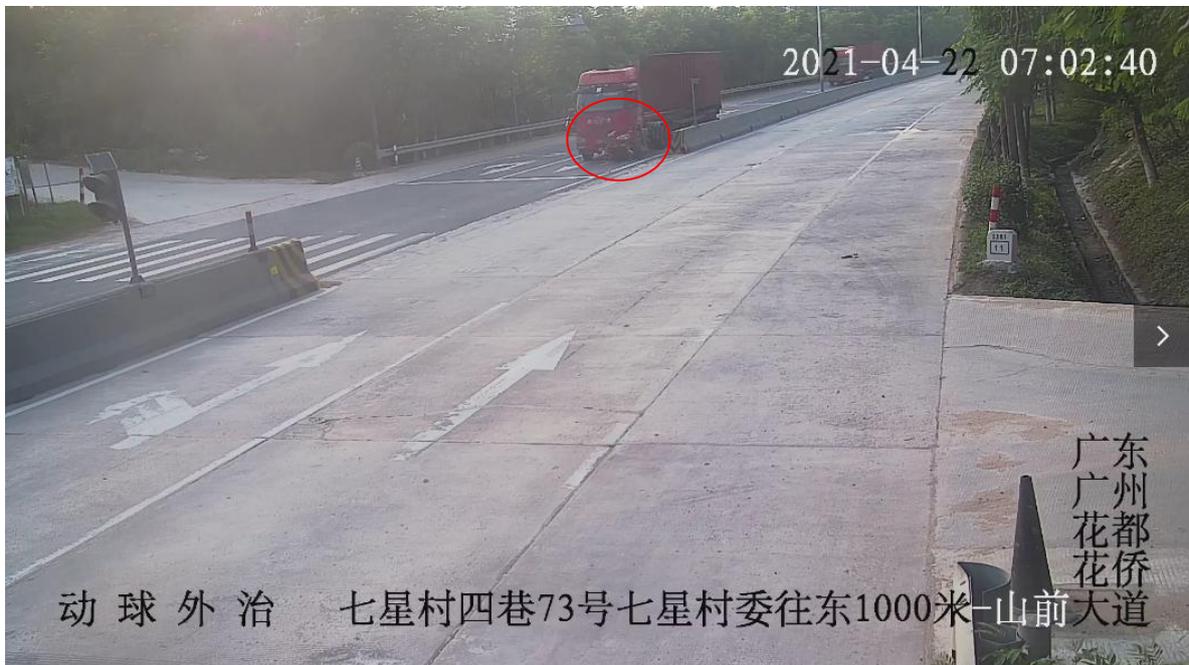
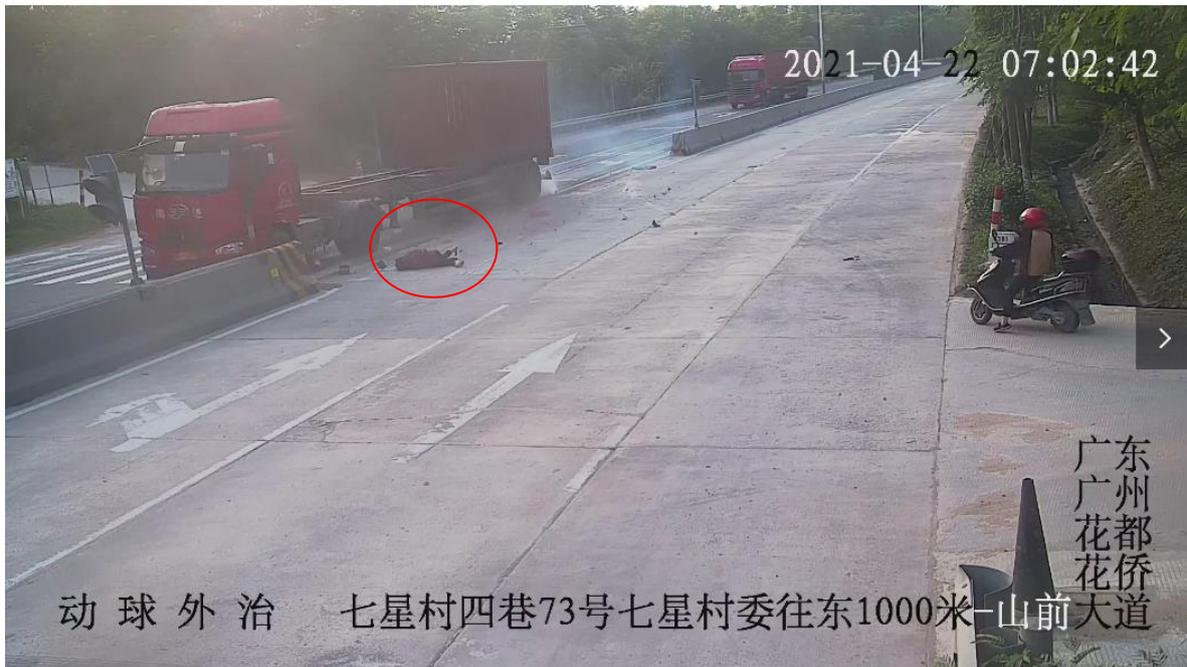
7时2分许，胡军驾驶粤BLY498号牌重型半挂牵引车牵引粤B7116挂重型集装箱半挂车，沿381省道由东往西行驶至381省道下行11公里29米处（381省道与花都区花东镇七星村村路交叉路口），遇侯水娣驾驶无号牌两轮电动车搭载江碧仪沿381省道由东往西行驶至事故地点往南左转弯过程中，双方避让不及发生碰撞，造成两轮电动车驾驶人侯水娣和乘车人江碧仪死亡，

两车部分损坏的交通事故。

1. 胡军驾驶机件不符合技术标准的机动车通过没有交通信号灯也没有交通警察指挥的交叉路口时，未按减速标线减速慢行，其行为是导致本次事故发生的直接原因之一。

管理部门登记的机动车，在通过没有交通信号灯也没有交通警察指挥的交叉路口时，未让直行的车辆先行，其行为是导致本次事故发生的直接原因之一。
