# 广州市花都区“3·9”一般生产经营性道路 交通事故调查报告

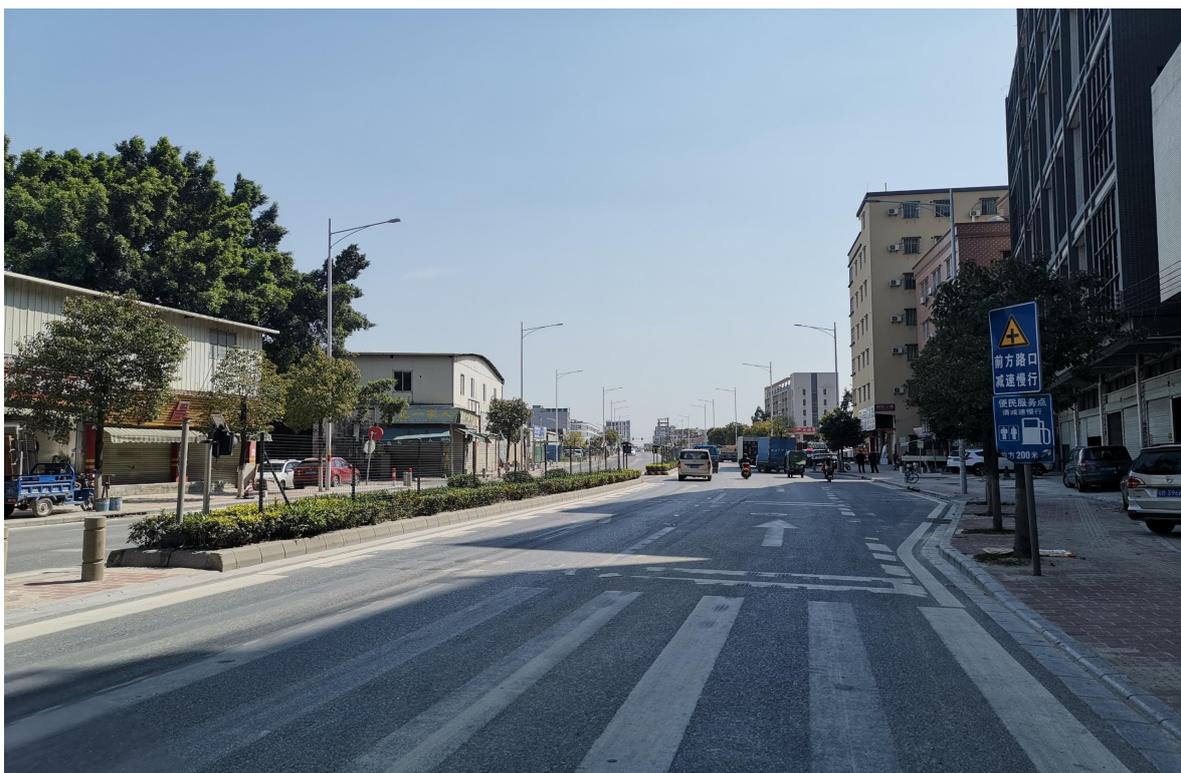
单侧机动车道宽 7 米，单条车道宽 3.5 米，平直沥青路面，路面标识标线以及减速带存在部分模糊现象，路中设有人行横道缺口，肇事现场以北 700 米处设置有“限速 60 公里流动测速”标志，肇事现场以北 20 米处路口设置有“前方路口，减速慢行”标志。事故发生时为凌晨，有路灯照明，车流量一般，视线一般。经查，事故路段业主单位：花都区交通局，道路管养单位：花都区交通局。事故路段近三年一般程序处理的事故为 2 宗，亡人事故 1 宗，死亡 1 人，伤人事故 1 宗，受伤 2 人。

事发路段路面路面标识标线以及减速带存在部分模糊现象

**（二）强化交通安全源头治理。**区公安、交通部门要进一步强化交通安全源头治理工作，一是要对辖区内国省道缺口、急弯、道路中央隔离带、标志标线、路口未设置交通信号灯、夜间无路灯照明等隐患路段进行排查治理；二是要强化对辖区内重点运输企业特别是货运企业车辆的隐患清零工作，深入运输企业督促落实主体责任，强化督导检查，加强执法整治，营造严管重罚浓厚氛围。
