# 广州市花都区“3·27”一般生产经营性道路 交通事故调查报告

2022年3月27日6时40分，位于花都区花东镇永星路秀塘东街西10米处发生一起道路交通事故，事故造成1人死亡，直接经济损失约75万元。

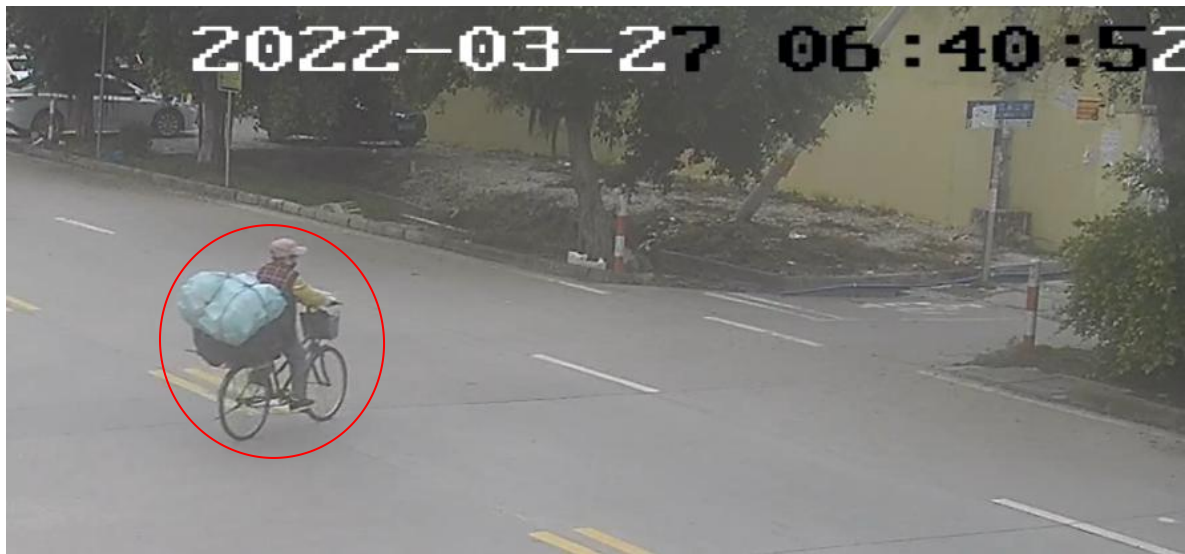
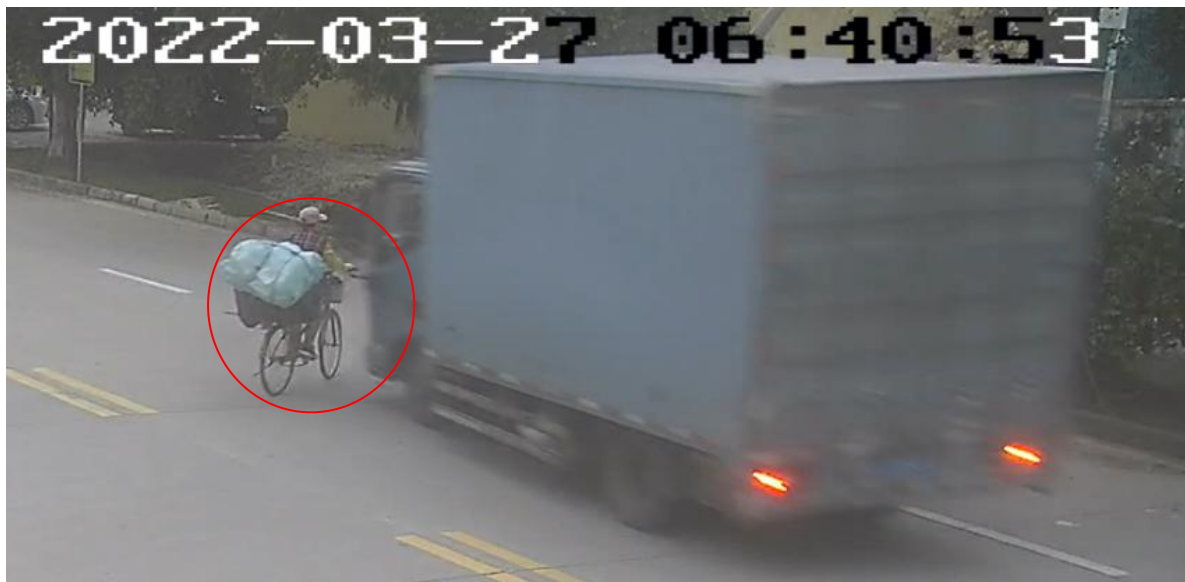
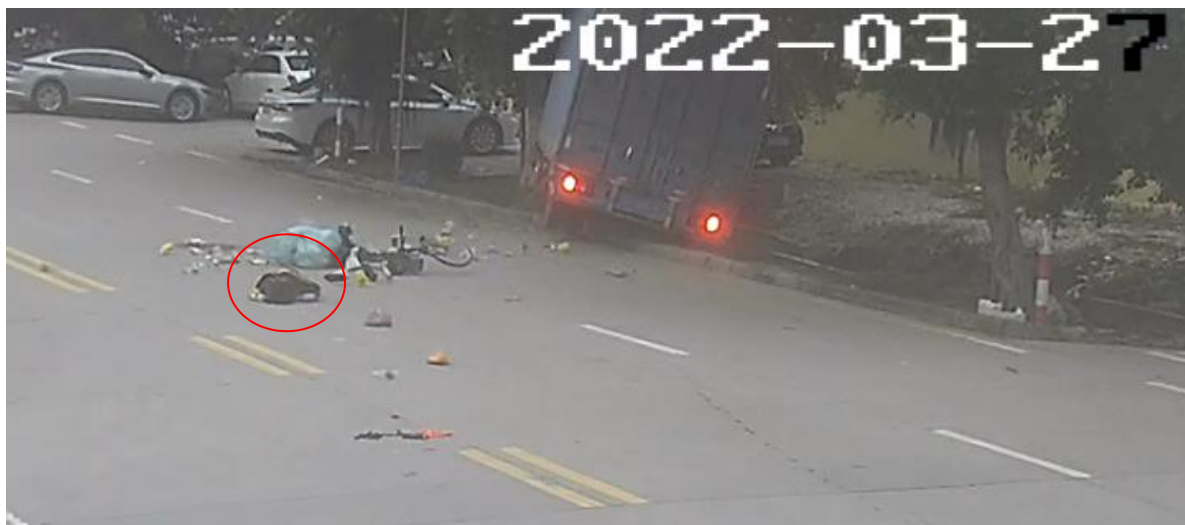
2022年3月27日6时40分许，杨贵朝驾驶粤J205T6号轻型厢式货车沿花都区永星路西侧路面由北往南行驶至永星路秀塘东街西10米时，遇张新玉骑两轮自行车从永星路东侧路面由东往西横过道路，双方避让不及发生碰撞，造成张新玉经抢救无效当场死亡，两车不同程度损坏的交通事故。

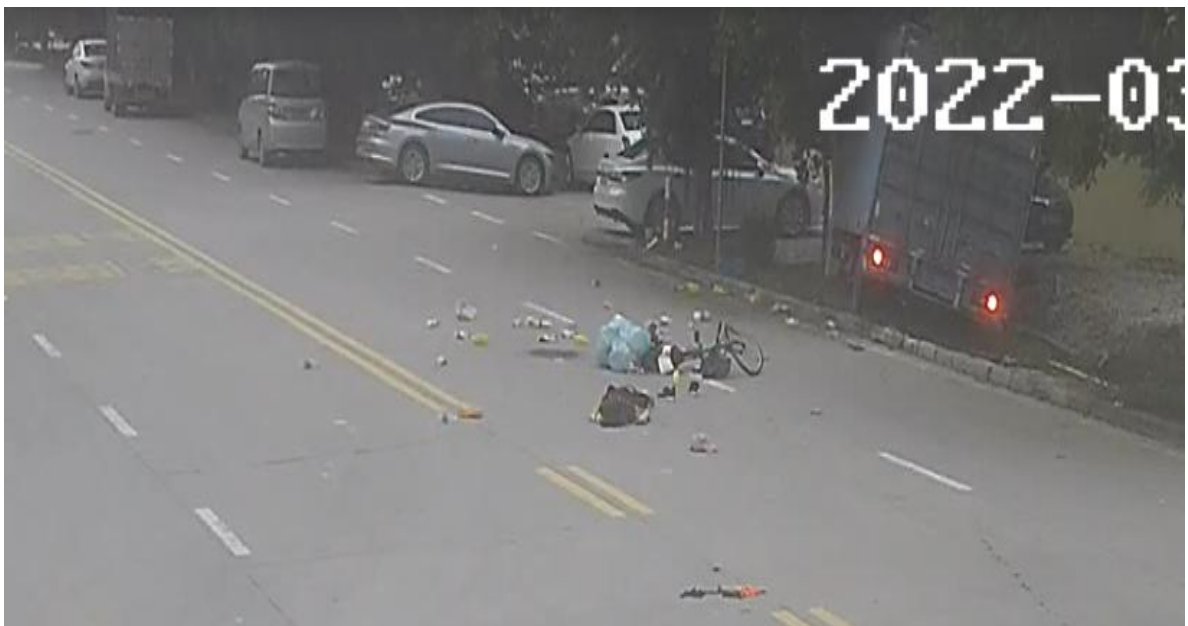
图 1：事发路段有车辆占道停车行为

**（一）加大交通秩序治理力度。**区交警和交通运输部门要进一步加强针对事故多发路段以及其他各类道路的巡逻管控，加大对客车、货车、危化品车、校车等重点车辆的检查力度，严厉打击和整治超速超员超载、疲劳驾驶、违法占道停车等各类交通违法行为，切实规范道路运输车辆的通行秩序。

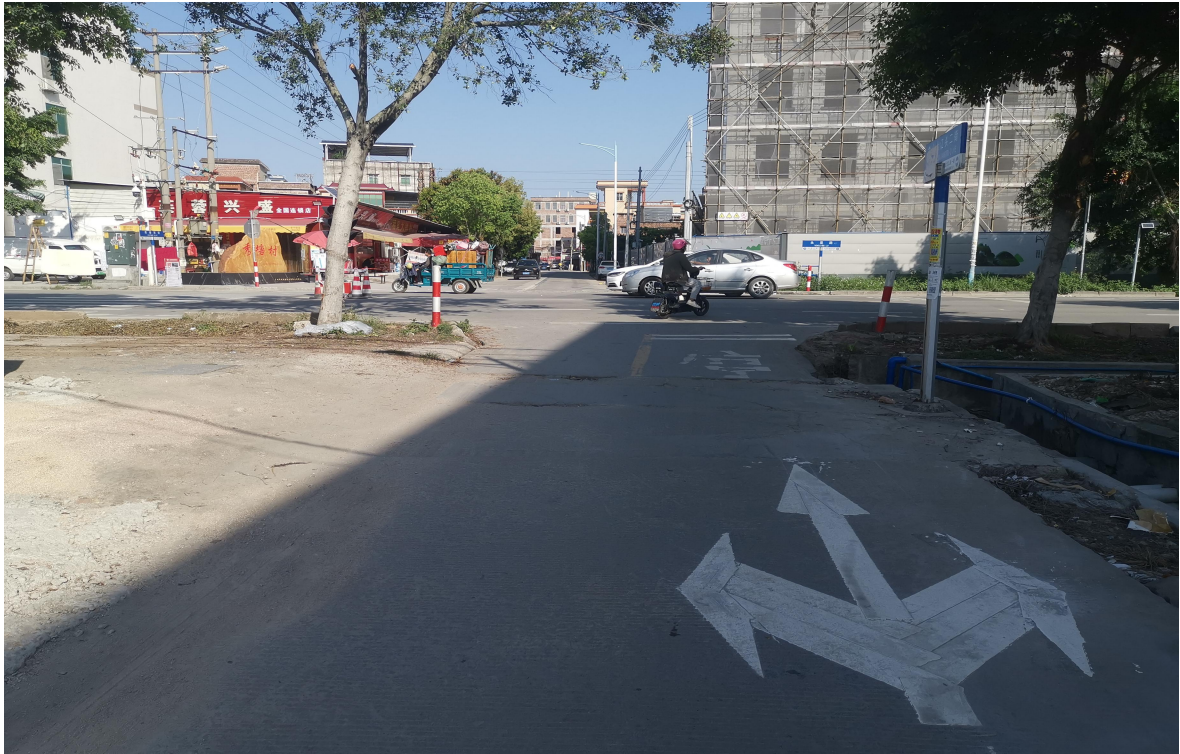
图 2：事发路口没有设置交通信号灯

**（二）强化交通安全源头治理。**事发道路永星路为事故高发道路，结合近二年共发生亡人事故 5 宗、伤人事故 9 宗。区预联办**一是**针对我区在事故预防方面存在农村地区劝导工作不到位、道路交通安全管理工作体系不健全、岗位人员履职不到位、道路基础设施不完善、社会管理缺失等问题组织召开现场会，深刻吸取事故教训，全面加强交通运输安全监管工作。**二是**组织区公安、交通部门要进一步强化交通安全源头治理工作，对全区事故多发路段道路缺口、急弯、道路中央隔离带、标志标线、路口未设置交通信号灯、夜间无路灯照明等隐患路段进行排查治理。一方面要为非机动车提供通行空间，通过硬隔离减少与机动车的混行路段比例。另一方面在机动车与非机动车冲突集中的区域加设减速慢行标志。

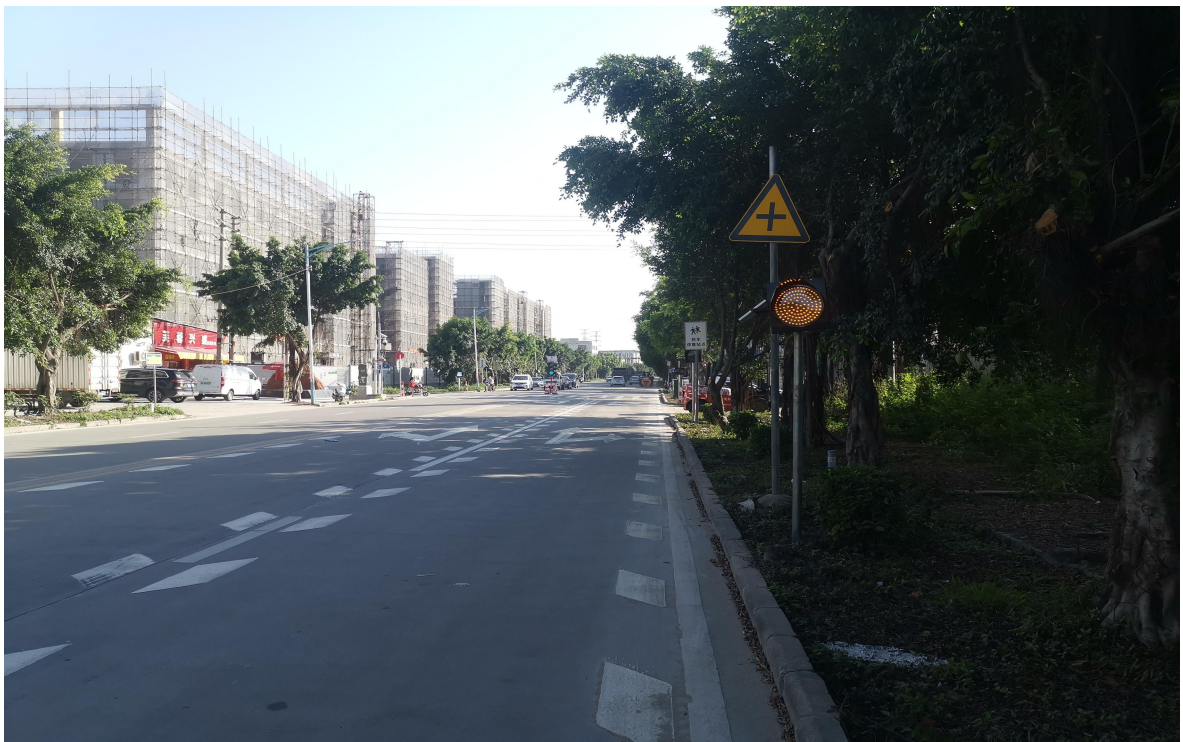
图 3 事发路段双向没有施划横向减速标线
