# 广州市花都区“3•4”一般生产经营性道路 交通事故调查报告书

事故单位：广州市恒辉运输有限公司

事故日期：2022年3月4日

# 广州市花都区“3·4”一般生产经营性道路交通事故调查报告

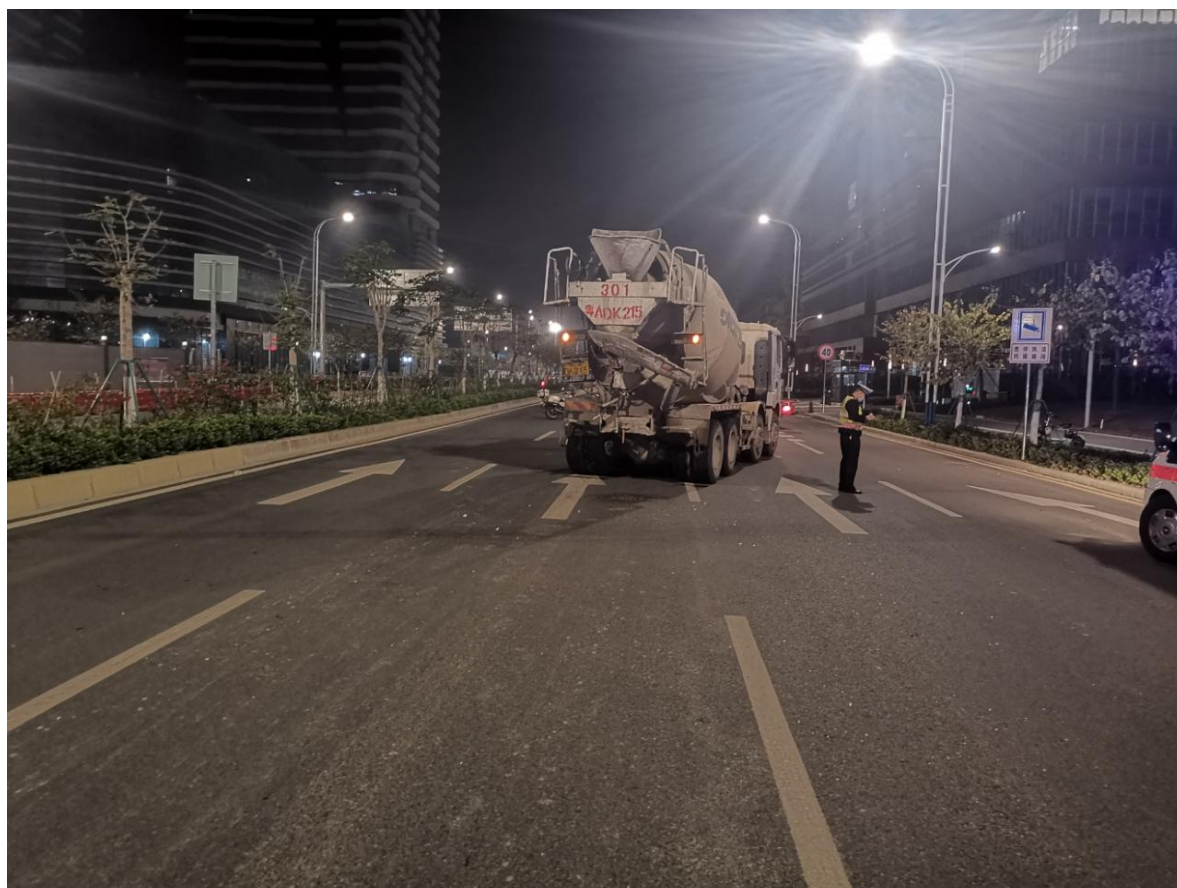
图 1：事故现场概况照（南往北方向拍摄），显示路中绿化带分隔、路面标线、限速标志情况。

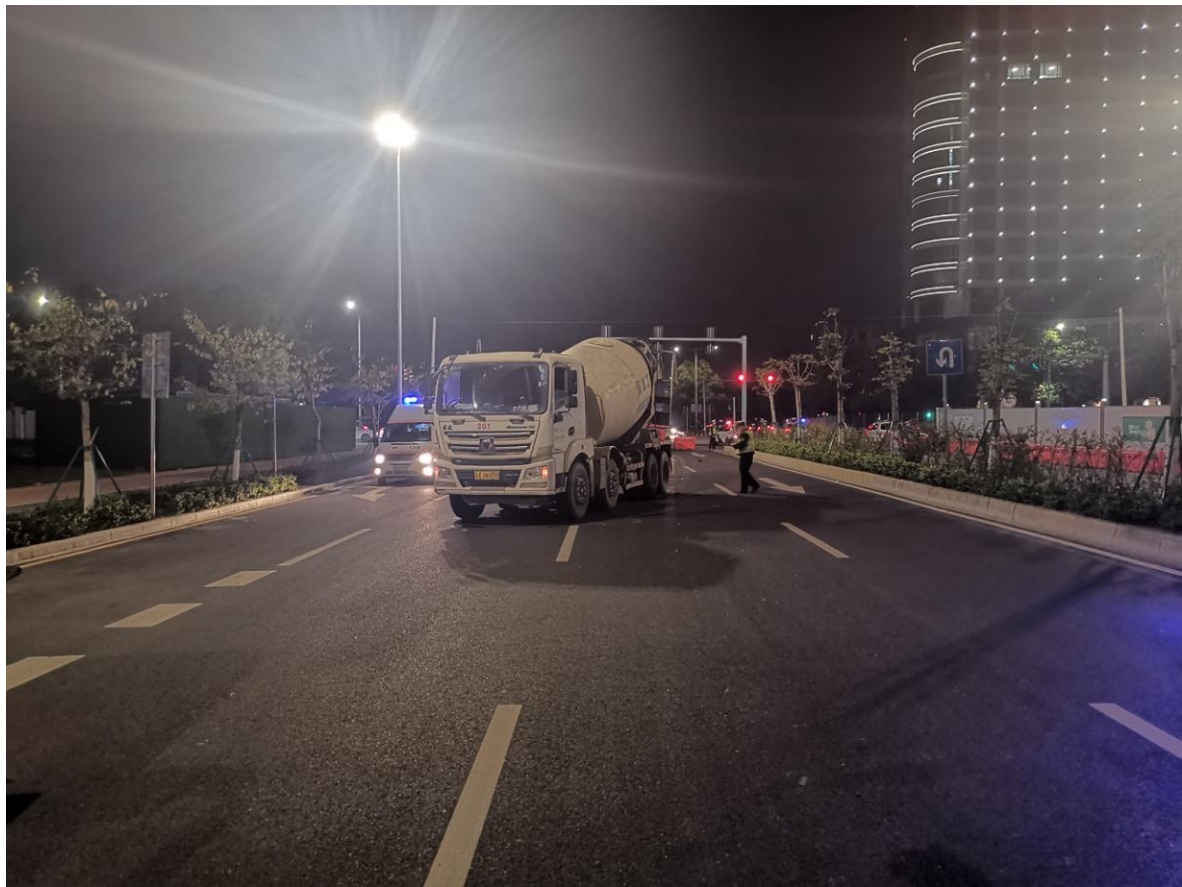
图 2：上图为事故现场概况照（北往南方向拍摄），显示事故现场情况。
