# 广州市花都区“3•6”一般生产经营性道路 交通事故调查报告书

事故单位：广东鸿泰土石方工程有限公司

事故日期：2022年3月6日

事故类别：一般生产经营性道路交通事故

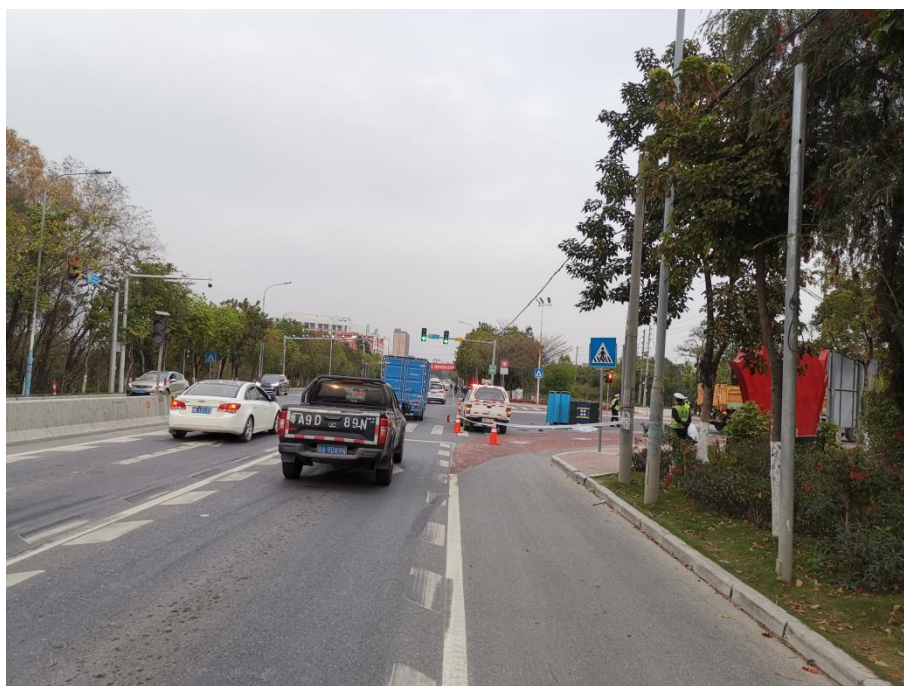
图 1：现场由西往东拍照：显示路中水泥分隔带情况、非机动车道情况以及右转弯处设有“危险区域”红色标识情况。

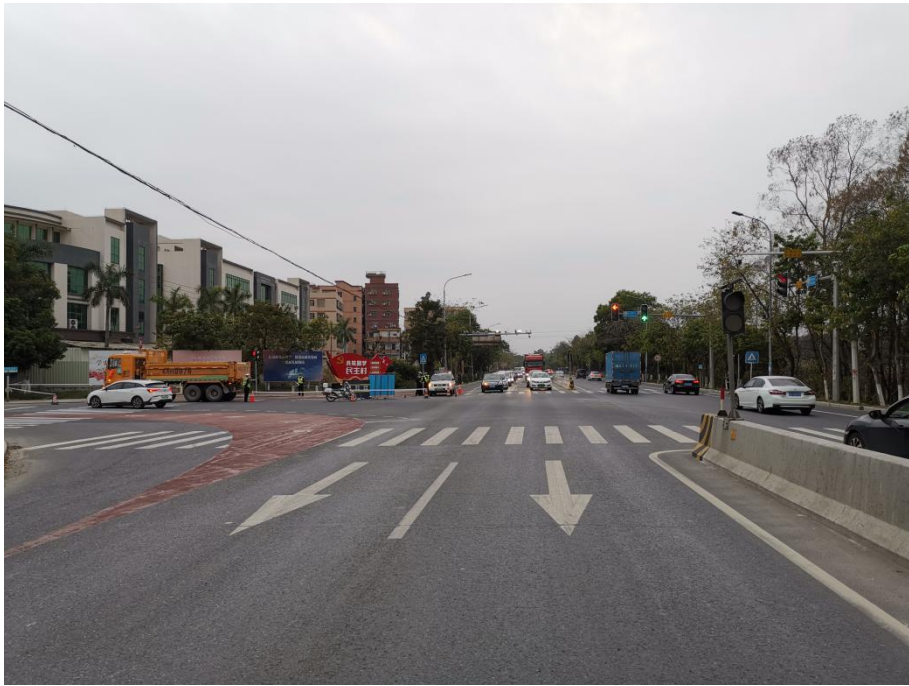
图 2：现场由东往西拍照：显示路面标线情况、路中设有水泥分隔带情况以及“危险区域”红色标识情况。

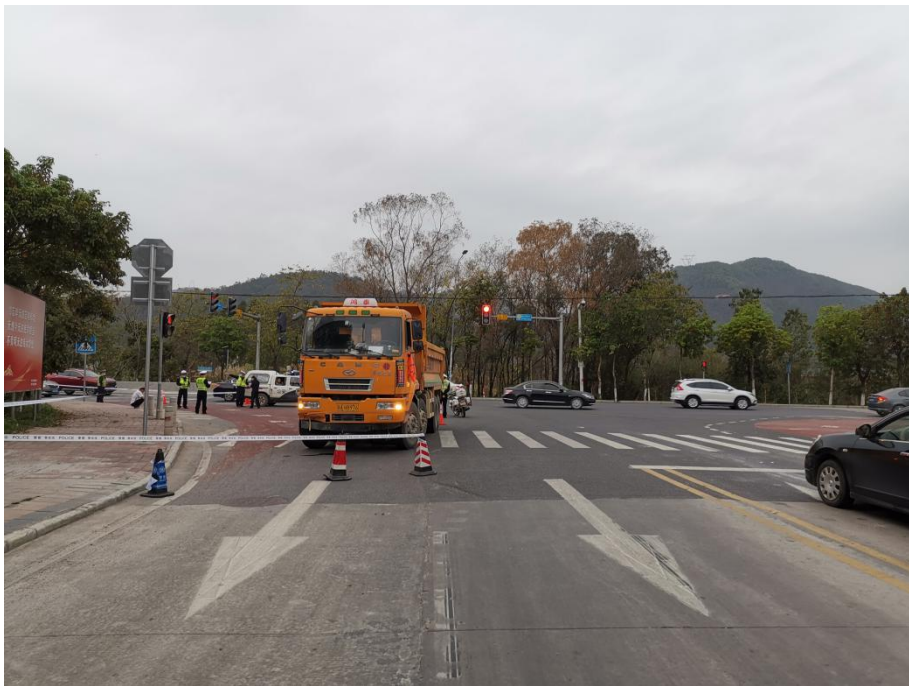
图 3：现场由南往北拍照：显示现场情况、人行横道的情况、路面标线情况以及“危险区域”红色标识情况。

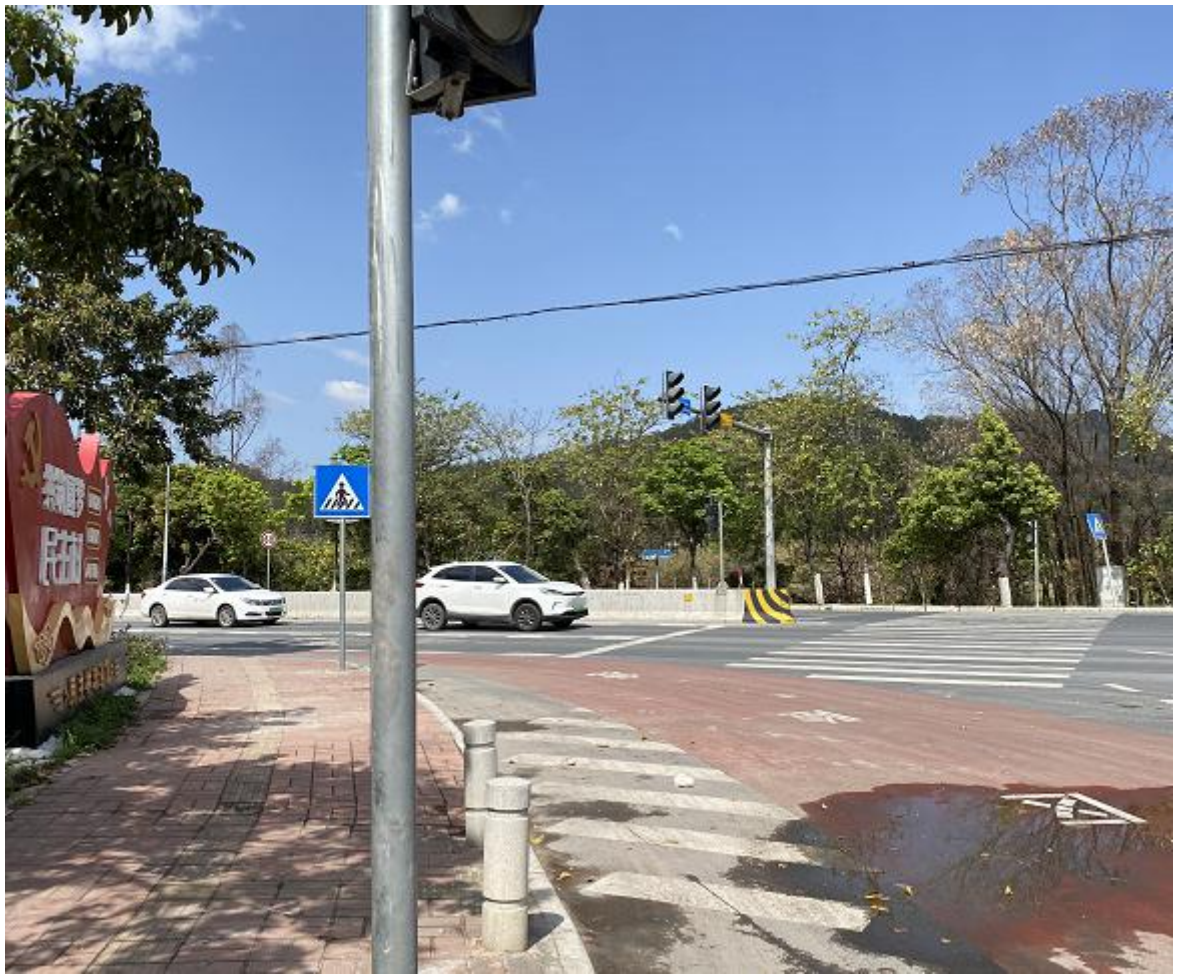
图 3：现场由南往北拍照：显示人行横道情况、“危险区域”红色标识情况。

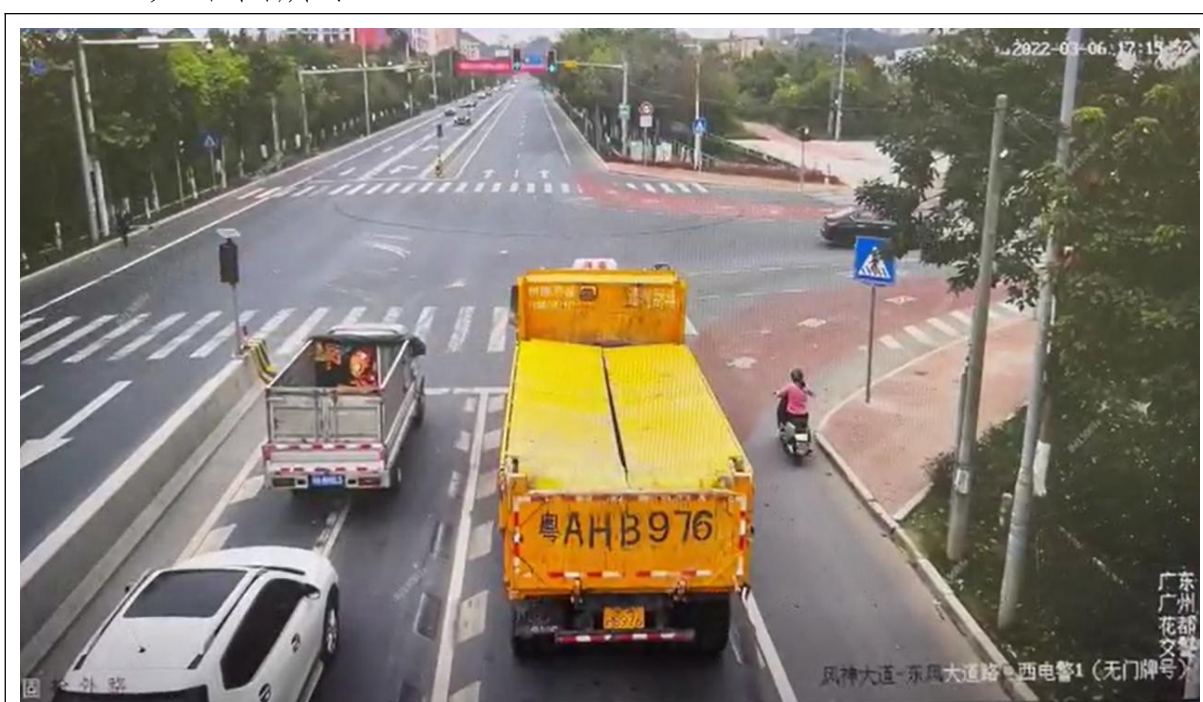
图 1：2022 年 3 月 6 日 17 时 15 分 50 秒，看到粤 AHB976 号重型自卸货车沿花都区风神大道西往东行驶至东风大道路口处，行驶的车道为最南侧靠路边，交通信号灯为绿灯，车道指示为直行和右转，周惠萍驾驶广州 798426 号牌电动自行车停靠在路边处，与粤 AHB976 号重型自卸货车车门处平衡。

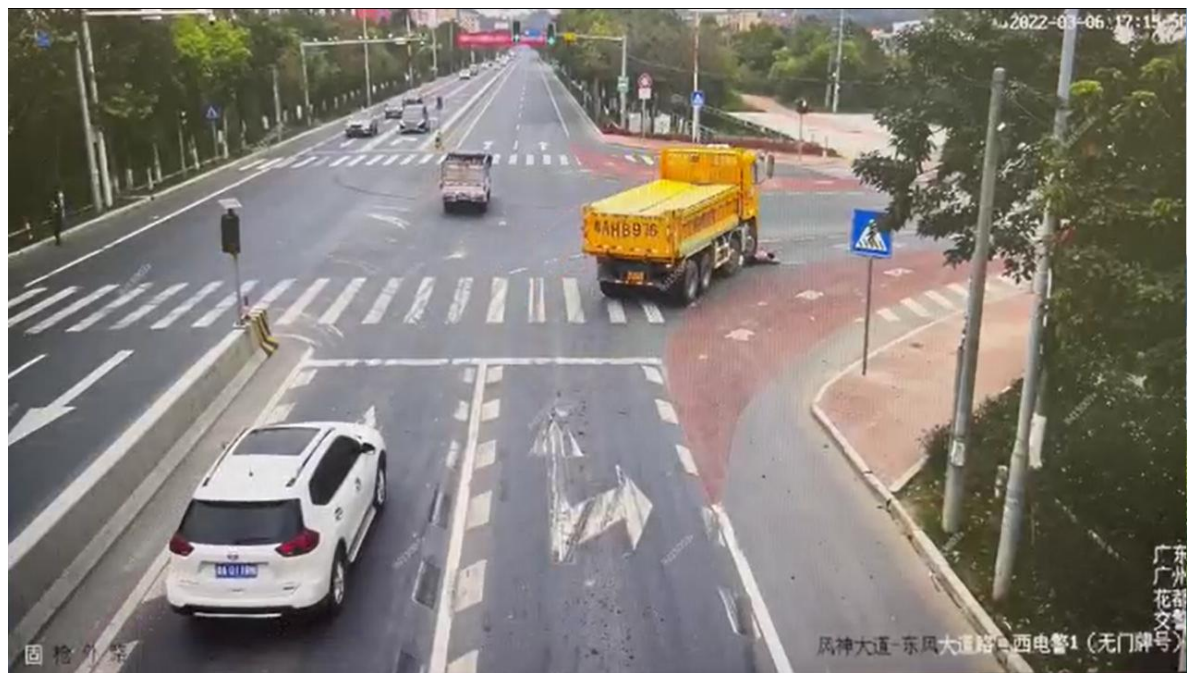
图 2：17 时 15 分 57 秒，看到粤 AHB976 号重型自卸货车右转弯，右前灯位置与直行的周惠萍驾驶电动自行车发生碰撞，货车右前轮从周惠萍和电动自行车上碾压过去；

吴明俊驾驶机动车上道路行驶，在转弯时，妨碍直行车辆通行且未按操作规范安全、文明驾驶，是造成此事故的全部原因。

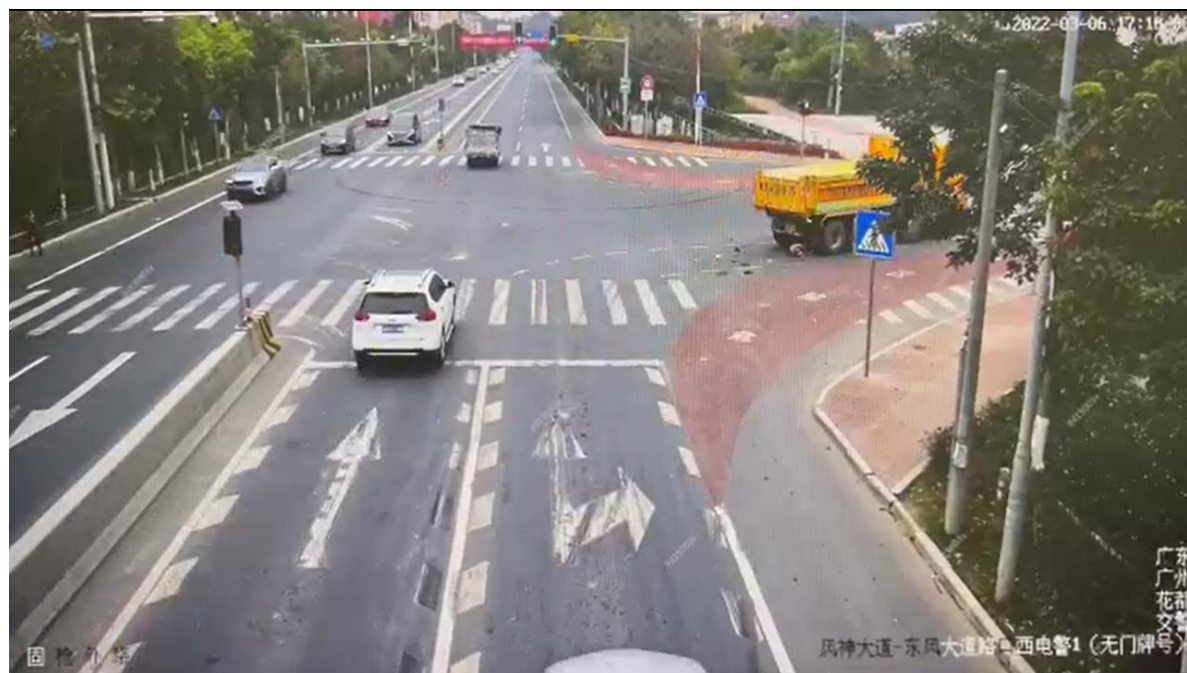
图 3：17 时 16 分 01 秒，看到周惠萍从粤 AHB976 号重型自卸货车后车厢底部出现，并在周围洒落电动自行车零部件。
