# 广州市花都区“4·26”一般生产经营性道路 交通事故调查报告

2021年4月26日20时13分许，在花都区商业大道进新华莲塘大街东209米路段发生一宗致1人死亡的交通事故，直接经济损失约90万元。

经事故调查组调查认定：广州市花都区“4•26”一般生产经营活动道路交通事故是一起生产经营活动道路交通事故责任事故。

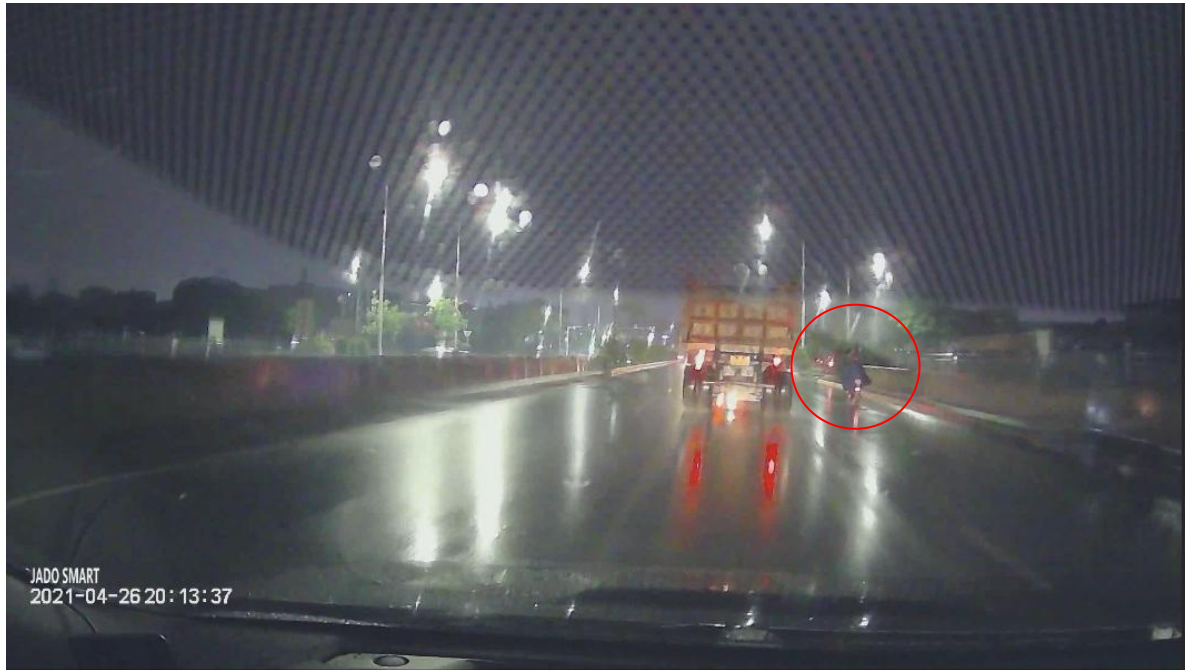
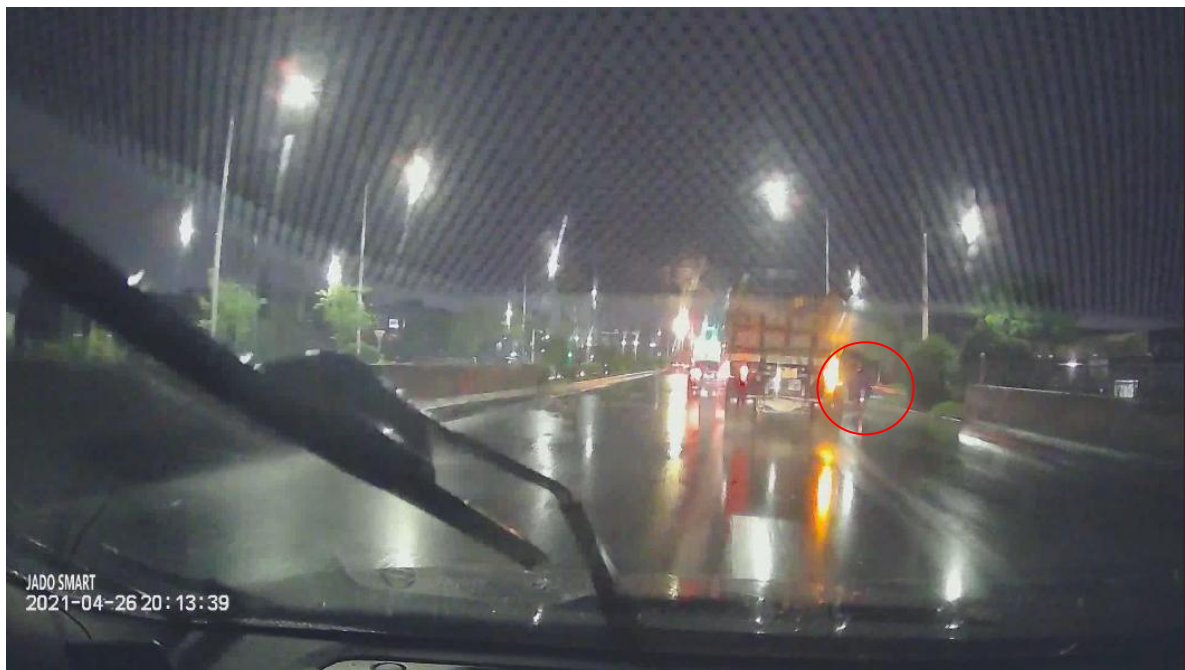
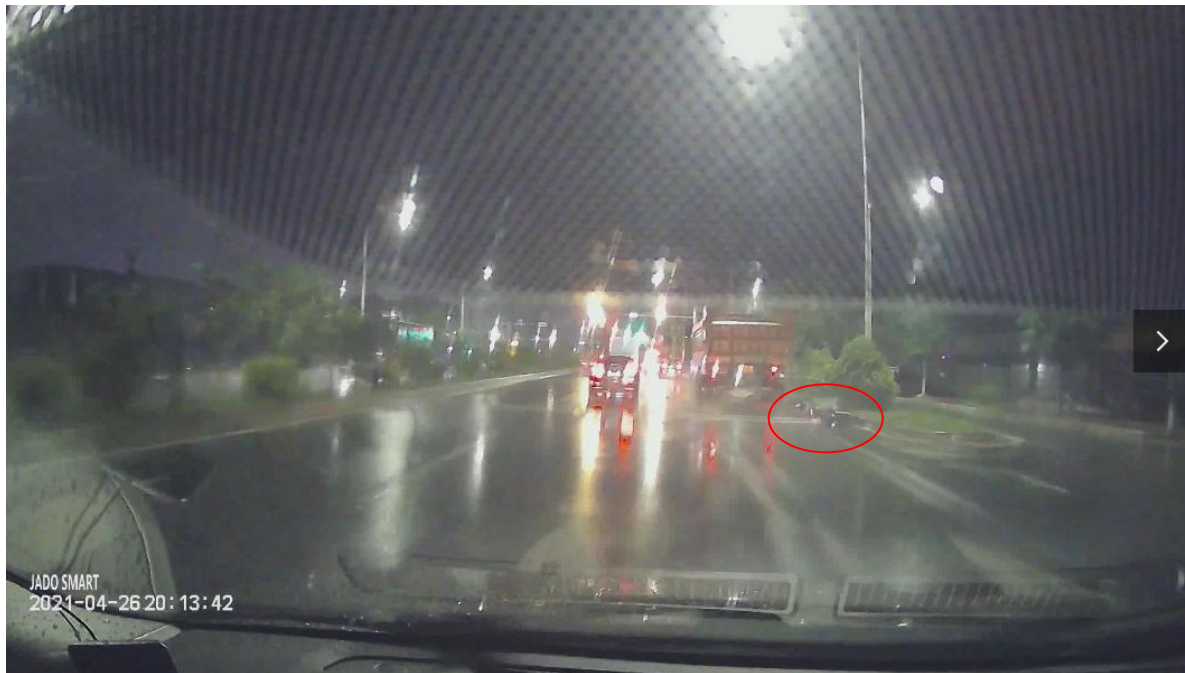
20时13分许，黄峰驾驶粤ACE459重型自卸货车沿花都区商业大道由东往西行驶至新华莲塘大街东209米处变更车道，遇苏三姑驾驶无号牌两轮轻便摩托车沿花都区商业大道由东往西行驶至，粤ACE459重型自卸货车右前侧与无号牌两轮轻便摩托车左侧发生碰撞，造成苏三姑受伤及车辆部分损坏的交通事故。事发后，黄峰驾驶粤ACE459重型自卸货车驶离现场，后经通知于4月27日凌晨1时许到区交警大队接受调查。经调查，事故

发生时黄峰并不知情。2021 年 4 月 27 日 15 时许，苏三姑经医院抢救无效死亡。

粤 R85J58 车载视频资料：视频画面看到 2021 年 4 月 26 日 20 时 13 分 31 秒，视频载体车辆沿花都区商业大道由东往西方向的中间车道上行驶，同时看到该车前方的粤 ACE459 重型自卸货车沿花都区商业大道由东往西方向的中间车道上行驶，一辆无号牌两轮轻便摩托车同向在右边车道靠近路边上行驶。在 20 时 13 分 41 秒，粤 ACE459 重型自卸货车向右变更车道时碰撞无号牌两轮轻便摩托车。
