# 花都区花东镇“9·2”一般物体打击 事故调查报告

2020年9月2日11时许，花东镇元岗村8队一村民在组织人员拆解报废机动车时发生一起物体打击事故，事故造成1人死亡，直接经济损失约90.90万元。

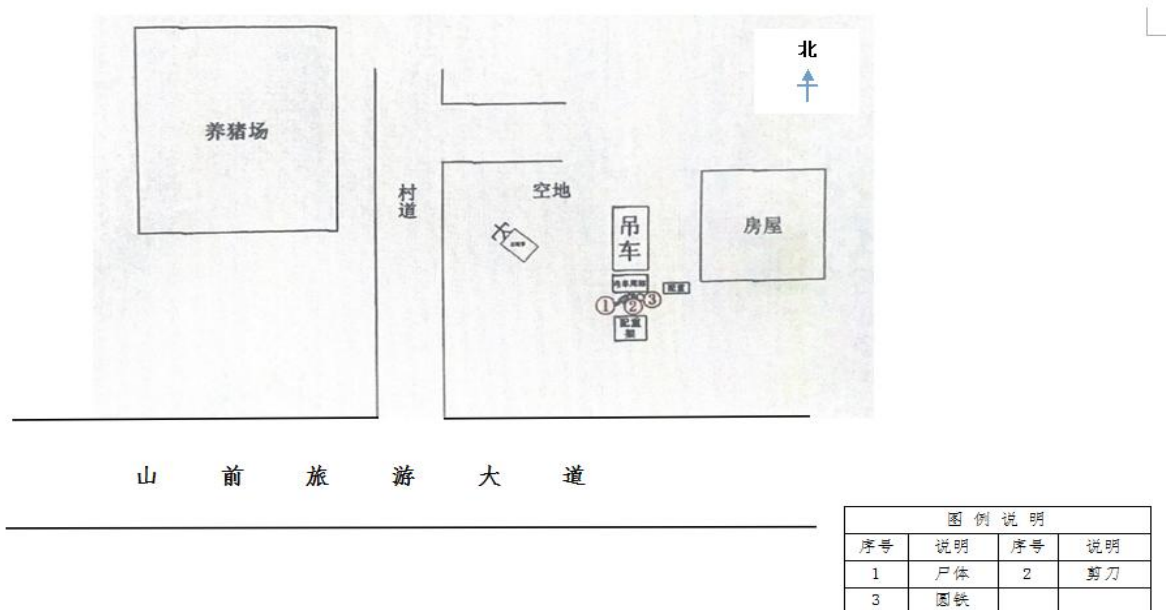
勘查见：现场空地东面是房屋，西面是村道和养猪场，现场空地东侧有一辆悬挂号牌为“闽 C63436”的起重吊车，该吊车尾部与吊车断裂分离，吊车南侧地面上一个吊车尾部和一个卷扬机。卷扬机靠北侧的铁板有四个螺丝孔，其中三个螺丝孔内侧有焊割痕，在卷扬机内找到 4 段镶有螺母的螺杆，其中 3 段断口为气焊切割断口，1 段断口为冷形变断口（断口处约有一半已有锈迹）。卷扬机上原与配重连接面朝北，其上矩形分布有 4 个螺栓孔，其中 3 个有熔珠痕迹，1 个（西下角）没有熔珠痕迹。配重上原与卷扬机连接面朝南，其上矩形分布有 4 个螺杆断口，其中 3 个断口为气焊切割断口，1 个（东上角）断口为冷形变断口（断口处约有一半已有锈迹）。经比对，上述螺杆段与配重上的螺杆断口能够一一配对。

卷扬机与吊车尾部之间的地面上有一具男性尸体。尸体呈俯卧状，双腿屈曲，头朝东脚朝南，上身穿条纹状灰色短袖T恤，双手戴手套（其中左手掌上有电线），下身穿蓝色牛仔裤，黑色袜子，解放鞋。尸体正下方地面上有一把剪刀，尸体北侧的吊车尾部悬挂的车牌上有血迹，尸体东侧地面上依次有一块圆铁和一个配重，圆铁上有血迹，配重靠南一面有四个螺丝，其中三个螺丝有焊割痕迹。吊车西侧有一辆三轮摩托车，三轮摩托车车厢内放置有1套液化石油气瓶及氧气瓶组成的热切割气焊枪设备，另放置有2个氧气瓶、1个工具箱、1双布手套及1双橡胶鞋。

钱刘正在拆卸和收集车辆铜质、铝质配件时，江家全聘请的何水云用热切割气焊设备对车辆进行切割拆解。何水云在拆解车辆时，先把车尾切断，再爬上车把卷扬机（含配重）切断，卷扬机（含配重）被切断离开车体后，从车上滚落到地面上，车辆前部、尾部、卷扬机（含配重）呈一字排列。2020年9月2日上午11时许，钱刘正在车辆尾部处拆卸和收集废旧电线，何水云正在对卷扬机与配重进行切割分离操作，当切割了3颗螺栓时（卷扬机与配重一共用4颗螺栓固定连接），第4颗螺栓突然断裂，配重在重力的作用与卷扬机分离并向卷扬机的反方向（车辆尾部）倾倒，致使钱刘正被压在了车辆尾部与配重之间，由于视线原因，何水云并未发现这一情况。
