# 广州市花都区“6•22”一般生产经营性道路交通事故调查报告

2022年6月22日11时31分许，位于花都区郁路与芙蓉大道交叉路口发生一起交通事故，事故造成1人死亡，直接经济损失约120万元。

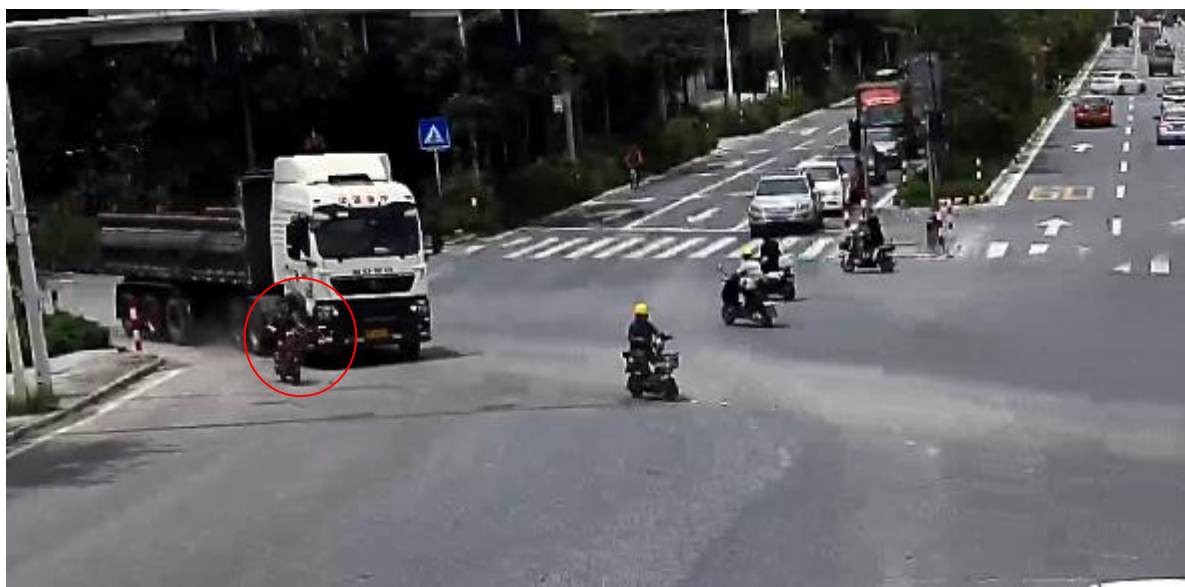
图 1 苏鉴兴驾驶粤 R88753 号牵引车从和郁路右转驶入芙蓉大道

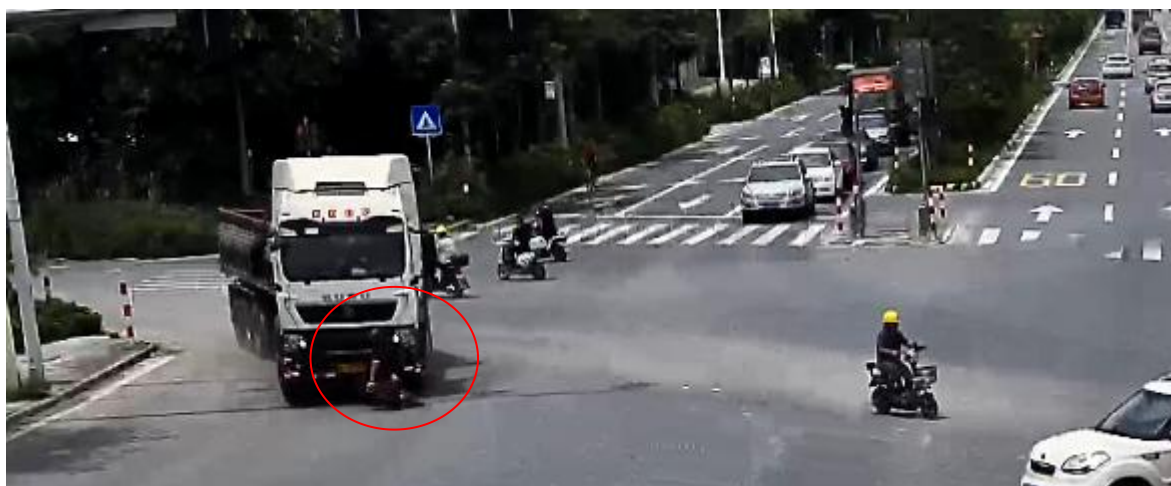
图 2 苏鉴兴驾驶的粤 R88753 号牵引车与宋智国骑行的无号牌两轮轻便摩托车发生碰撞

事发前，苏鉴兴驾驶粤 R88753 号牵引车与宋智国骑行的无号牌两轮轻便摩托车均在和郁路由东往西行驶，当两车行驶至和郁路与芙蓉大道交叉路口时，粤 R88753 号牵引车准备右转驶入芙蓉大道，无号牌两轮轻便摩托车准备进行穿过芙蓉大道。事发时粤 R88753 号牵引车右转驶入芙蓉大道时撞向直行的无号牌两轮轻便摩托车，粤 R88753 号牵引车左前轮有碾压硬物的划痕，中间左侧轮胎有多处血迹和人体组织附着物。

苏鉴兴驾驶粤 R88753 号牵引车上道路行驶，在没有方向指示信号灯的交叉路口转弯时疏忽大意，未让直行的无号牌两轮轻便摩托车先行，并且未按照操作规范安全驾驶、文明驾驶，是造成本起事故的全部原因。

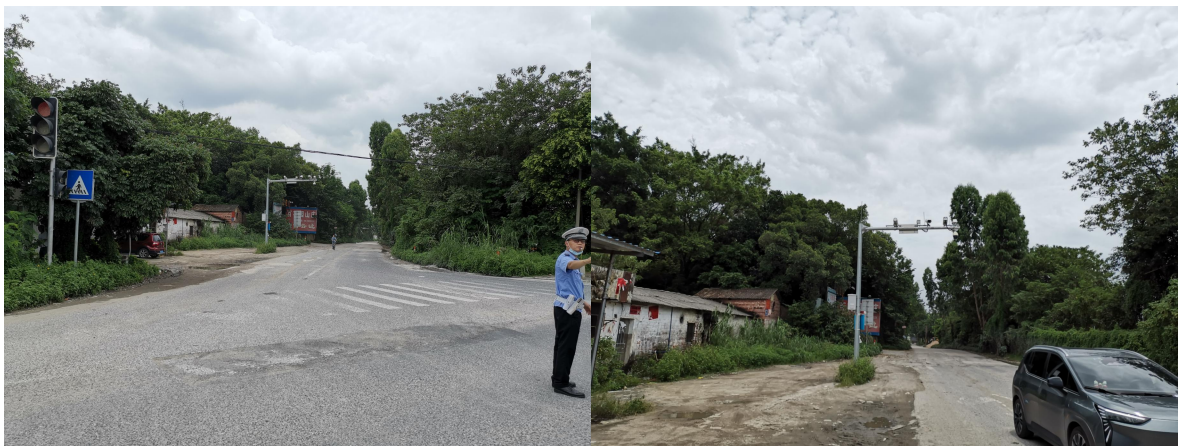
事故路口以东道路，标线存在一定模糊，北侧路面路外存在坑洼积水

**（二）强化道路交通安全源头治理。**区交通运输局作为事故路段道路管养单位，要进一步强化交通安全源头治理工作，一是设置大货车右转弯视角警示盲区；二是要翻新交叉口东进口 100 米范围内标线；三是要在交叉口东进施划纵向减速标线和横向减速标线。
