# 花都花城农村自建房加建“7·23”一般高处 坠落事故调查报告

花都区人民政府事故调查组

2023 年 12 月

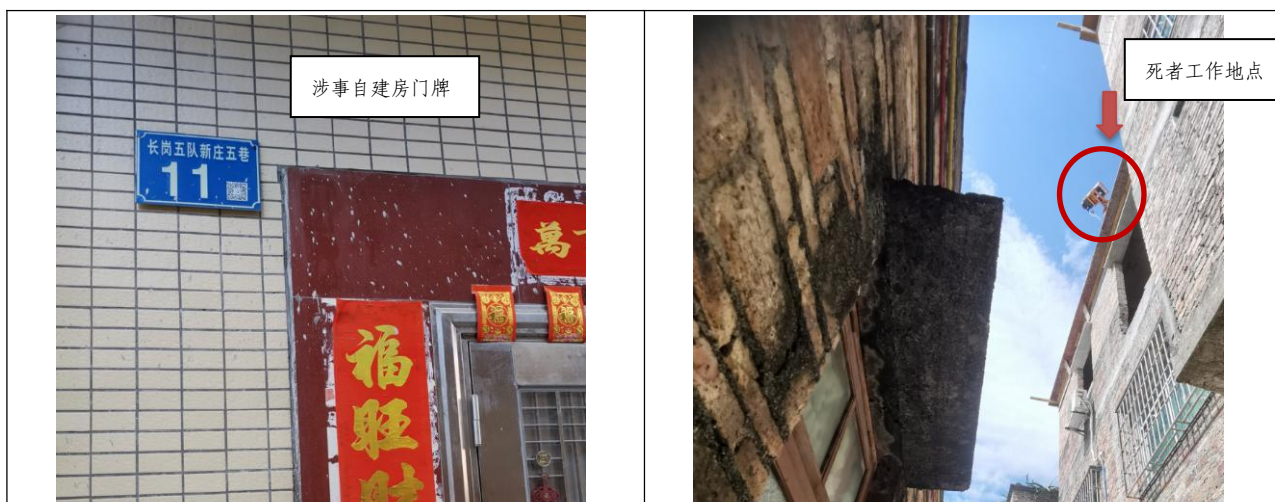
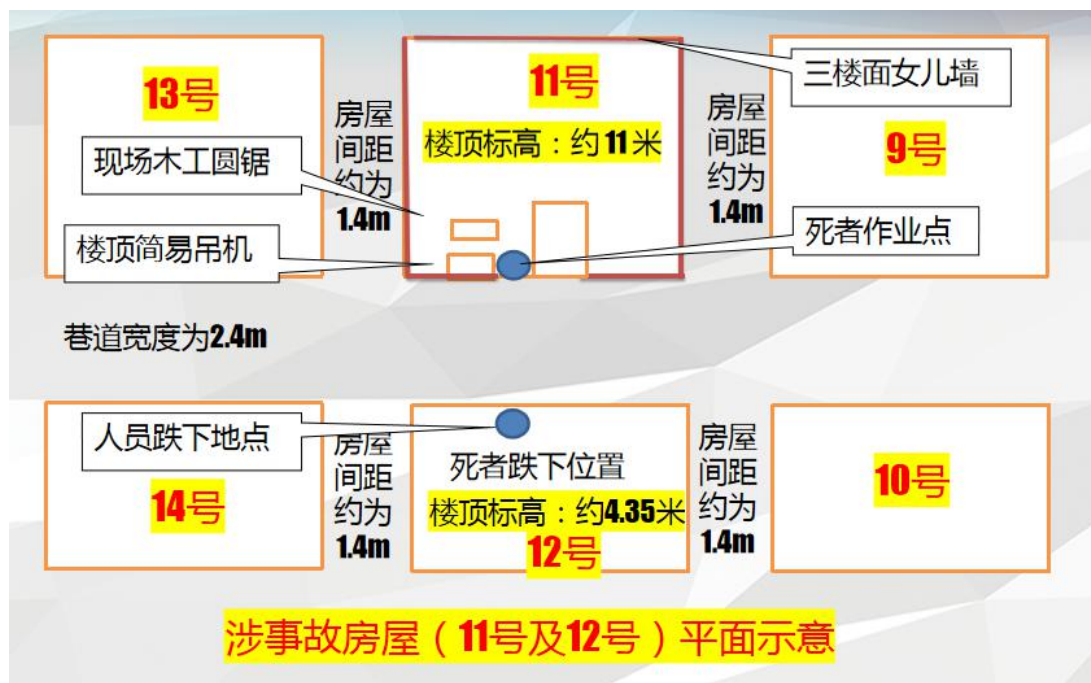
图 1 涉事场所位置示意图

1. 事故现场位于花都区花城街道长岗村五队新庄五巷 11 号农村自建房加建施工现场，为从原有两层建筑物的基础上加建第三层和楼梯间，该自建房东面和西面长度约 13 米、南面和北面长度约 12 米，二楼和三楼有部分飘台，四周有其他一至四层不等的房屋。（图 1）

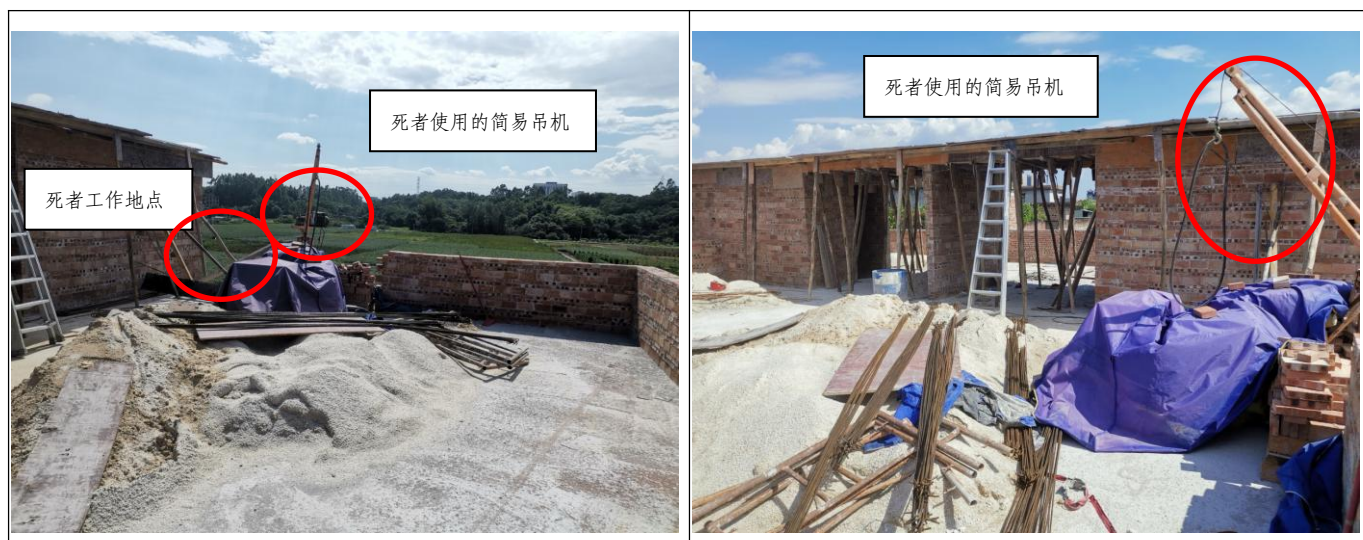
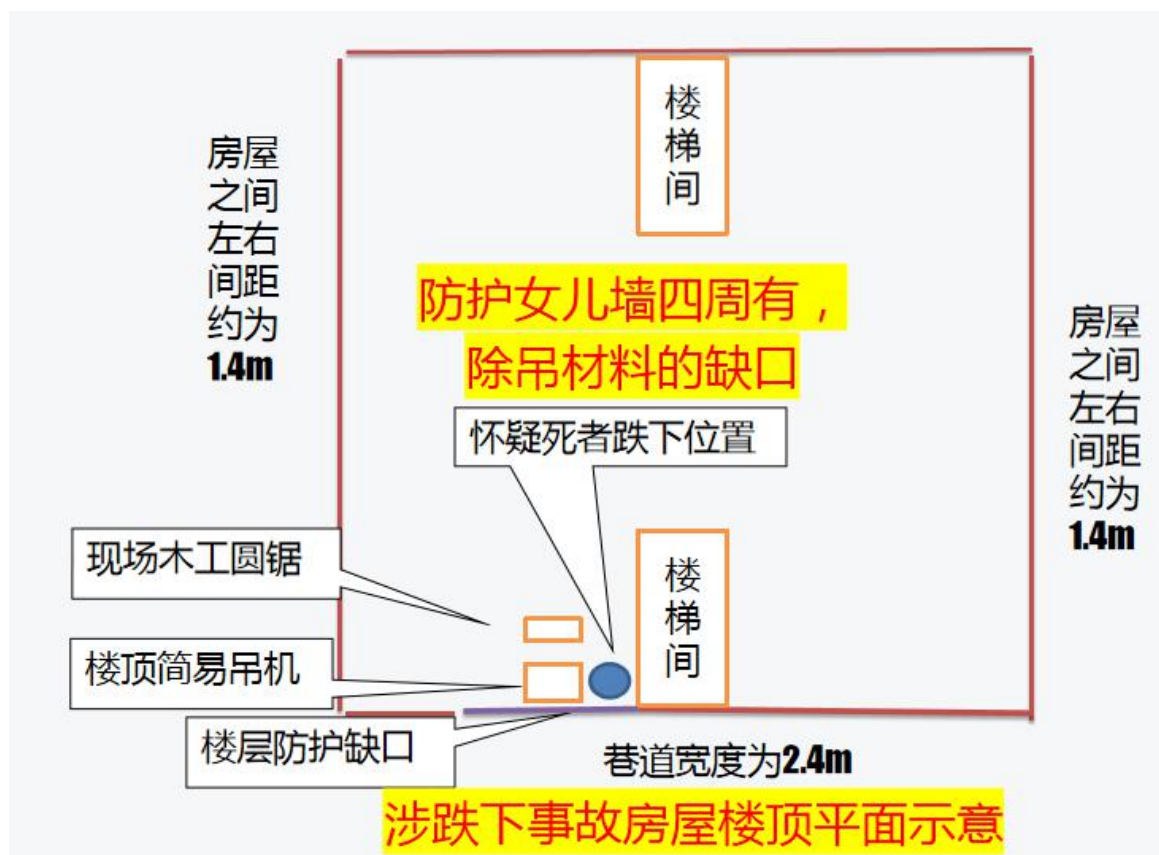
图 2 涉事场所三楼楼顶情况示意图

2. 涉事自建房三楼楼顶处放置的一些建筑材料，在西侧靠楼梯间位置有一台简易吊机，有一处临边缺口（约 4 米），为自建房加建项目日常吊运建筑材料的上料，临边无防护措施。（图 2）

2. 简易吊机卸料操作平台作业处临边（缺口处长度约 4 米，离地面高度约 11 米），作业现场没有相应的安全防护措施。

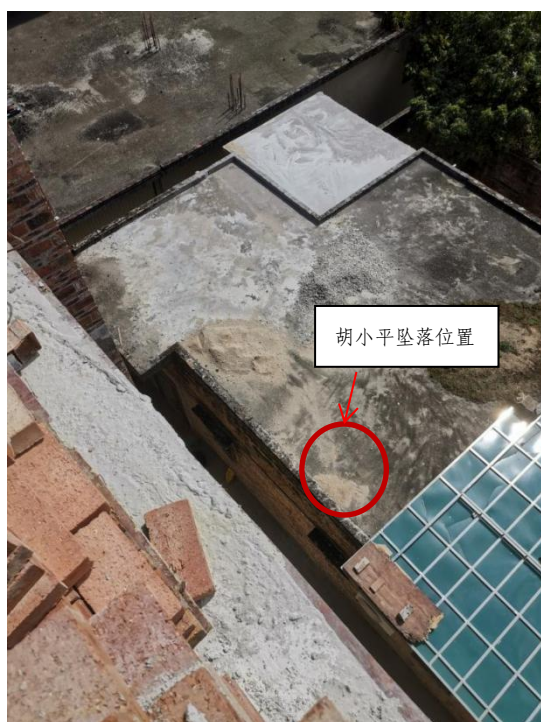
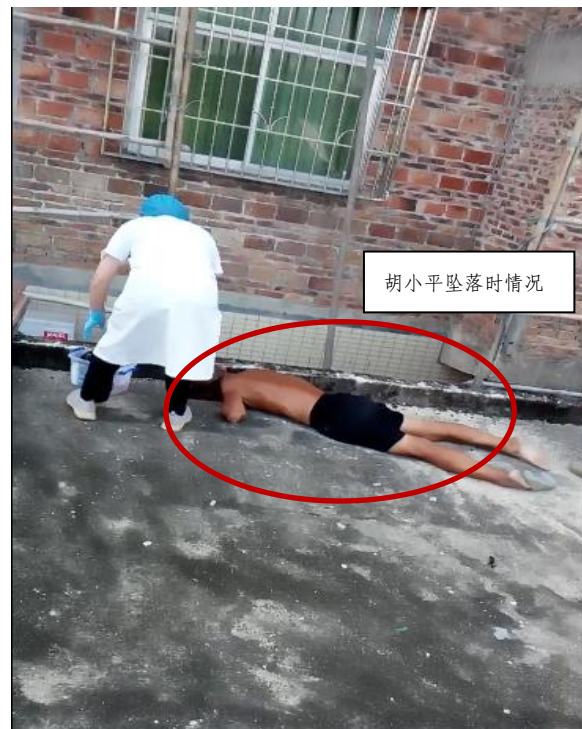
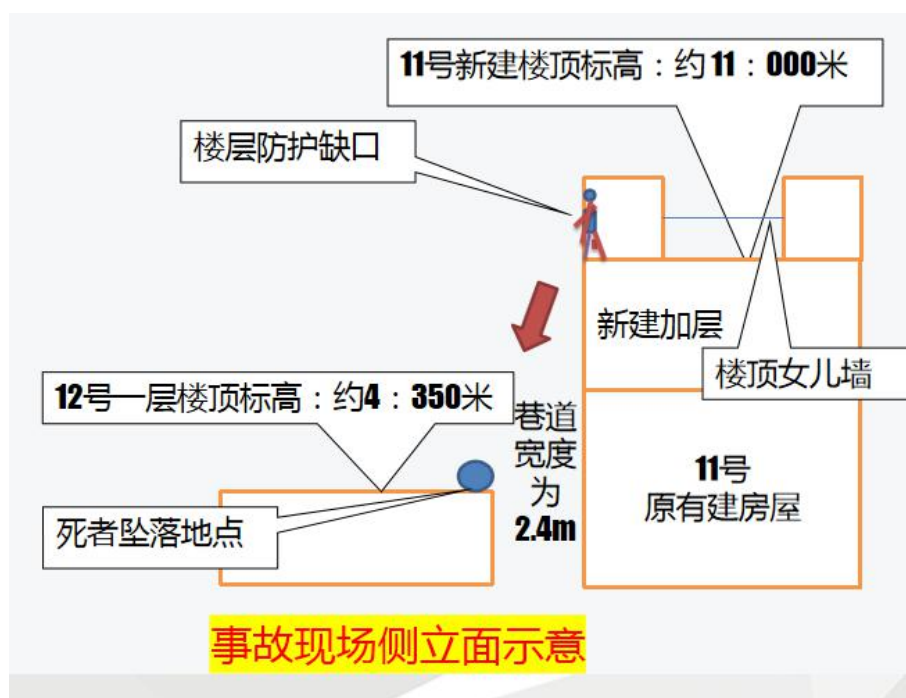
图 3 涉事地点及事故现场侧立面示意图

3. 涉事的施工现场为花都区花城街道长岗村五队新庄五巷11号农村自建房三楼楼顶处，胡小平坠落位置为花都区花城街道长岗村五队新庄五巷11号农村自建房对面（西侧）只有一层楼的房屋楼顶。现场见胡小平俯卧在楼面，上身赤裸，下身着黑色短裤，赤脚，身上未佩带安全带，未戴安全帽，现场周边也未见安全带和安全帽。

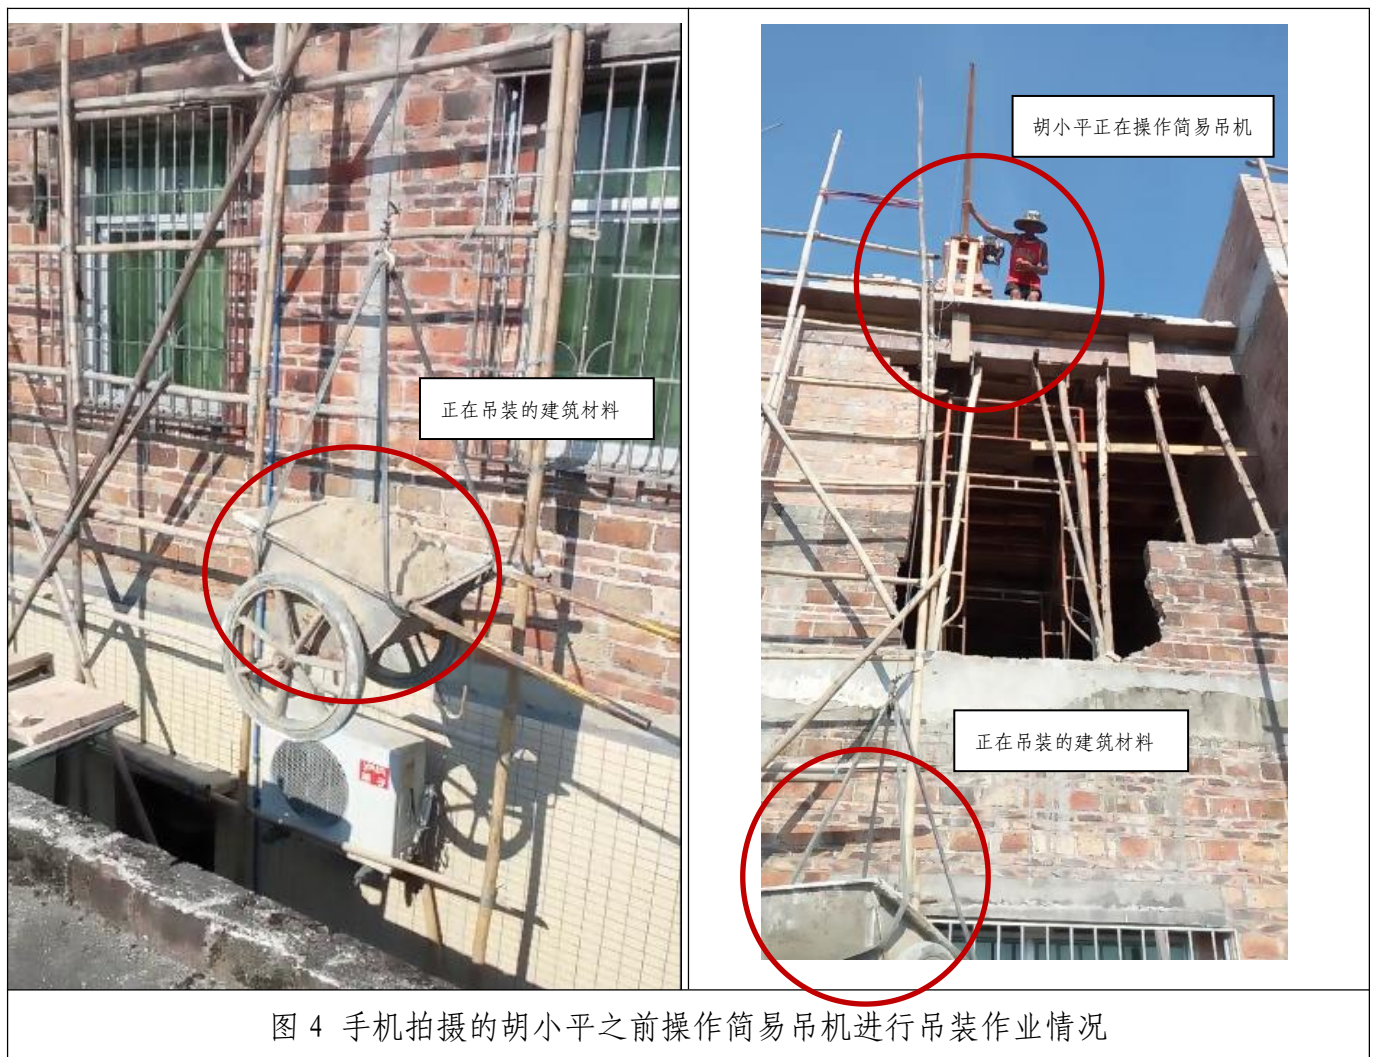
4. 涉事自建房农村自建房对面（西侧）只有一层楼的房屋屋主曾经用手机拍摄到胡小平之前在涉事自建房吊装建筑材料的相关情况，胡小平在临边处站立并左手操作简易吊机控制器，右手扶着简易吊机的吊臂。（图 4）

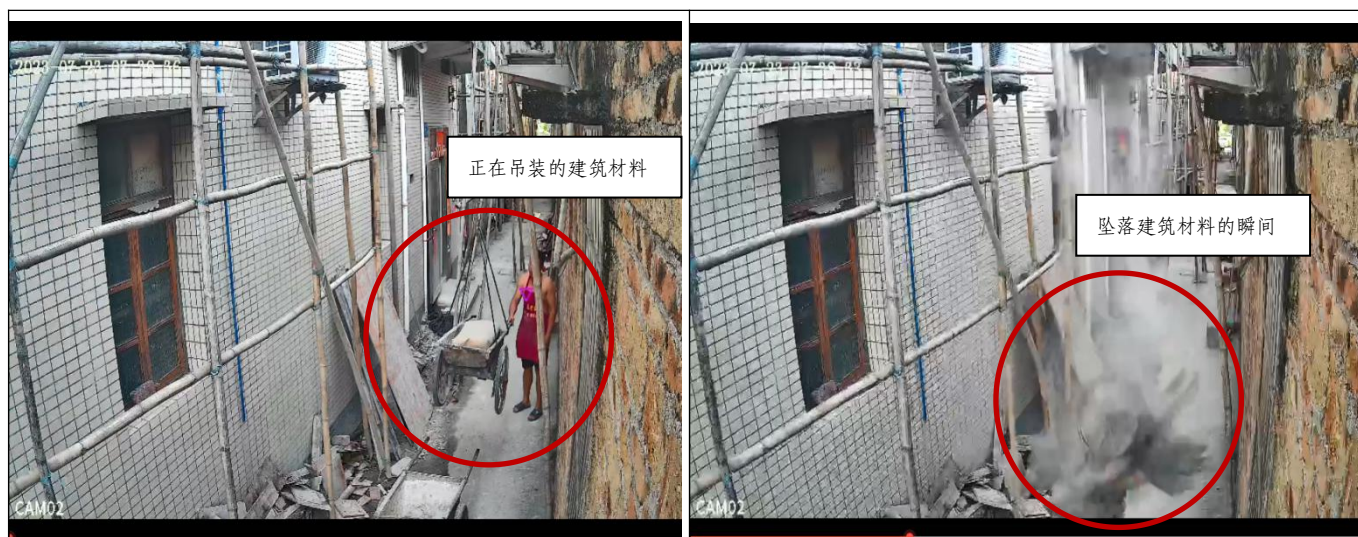
图 5 吊装建筑材料和建筑材料坠落情况

落地面的过程。经对比，该监控画面显示的监控视频系统时间与北京时间一致。经调取该监控视频资料（2023 年 7 月 23 日 7 时 38 分至 7 时 41 分 28 秒），有关情况如下：7 时 38 分 36 秒，郭文（男，43 岁，湖南省常宁市人，为胡小平叫过来的搬运工）将水泥放置在斗车上，用简易吊机的吊钩钩着三角皮带，胡小平从三楼楼顶操作简易吊机将建筑物料往上进行吊装；7 时 39 分 33 秒，监控视频看到坠落的斗车和水泥。（图 5）

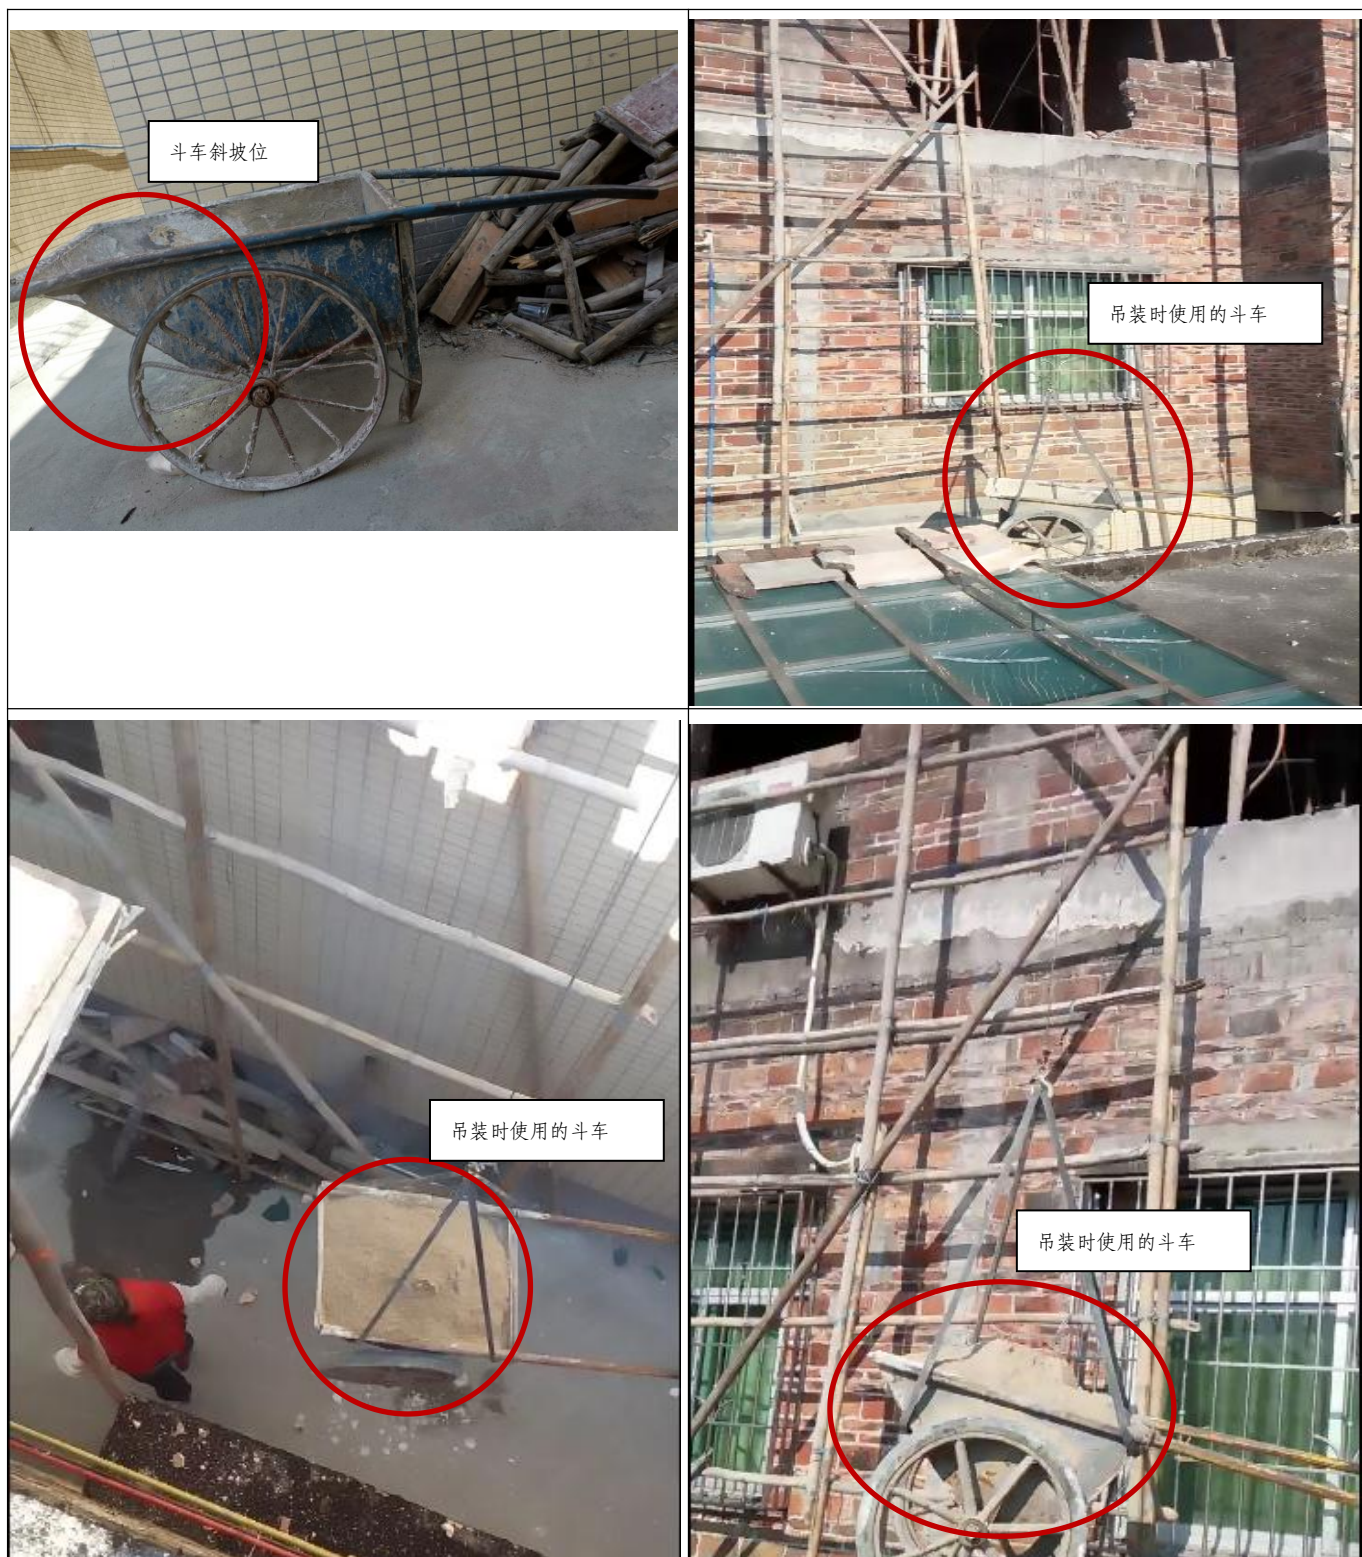
图 6 吊装建筑材料时使用的斗车情况

6. 下方施工人员用橡胶三角皮带分别从进行转运建筑材料的载体（斗车）前部下方坡面处与后部扶手处进行起吊，而前面为斗车的斜坡位没有卡扣固定吊索的措施。（图 6）

6. 李连春施工队使用不符合安全要求的自制工具吊装建筑材料，使用斗车作为吊装建筑材料的载体，吊索（橡胶三角皮带）直接套在斗车前部下方坡面处，没有采取卡扣和固定吊索的措施。
