# 花都花东“3·17”一般道路交通事故调查报告

花都区人民政府事故调查组

2024 年 6 月

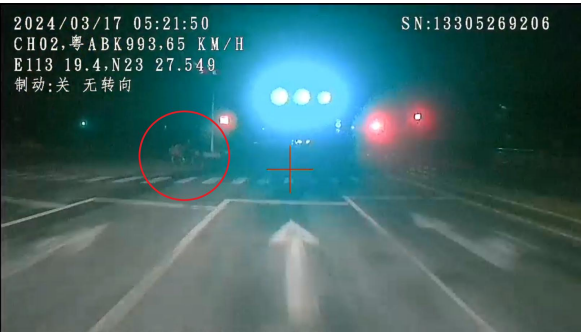
图 1

2024 年 3 月 17 日 5 时 21 分许，杜新生驾驶粤 ABK993 货车沿花都区花东镇联港大道由南往北直行通过与大东街交叉的路口时，粤 ABK993 货车左侧车身及左后视镜与违反交通信号灯由西往东通过此路口的骆玉兰骑行的自行车发生碰撞，导致骆玉兰受伤倒地。事故发生后杜新生驾驶粤 ABK993 货车逃离现场，骆玉兰后经医院抢救无效于当日 7 时 37 分死亡，事故造成 1 人死亡及两车部分损坏。

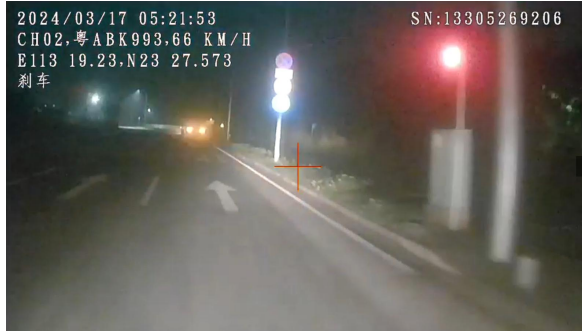
图 4（粤 ABK993 货车碰撞骆玉兰骑行的无号牌自行车后驶入最右侧车道）

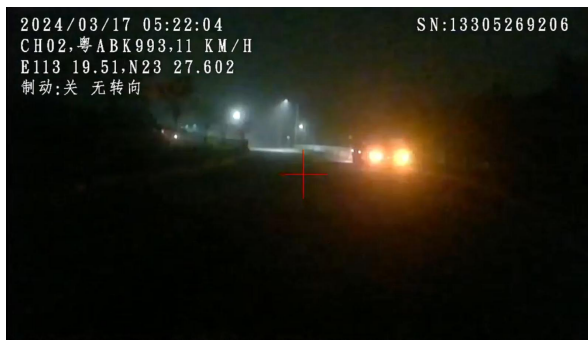
图 5（粤ABK993 货车从最右侧车道驶入中间车道并关闭车灯）

②发生事故后驾驶机动车关闭行车灯并驶离事故现场。

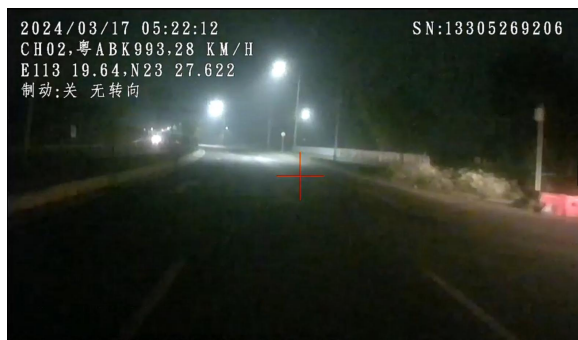
图 6（粤ABK993 货车驶离现场）

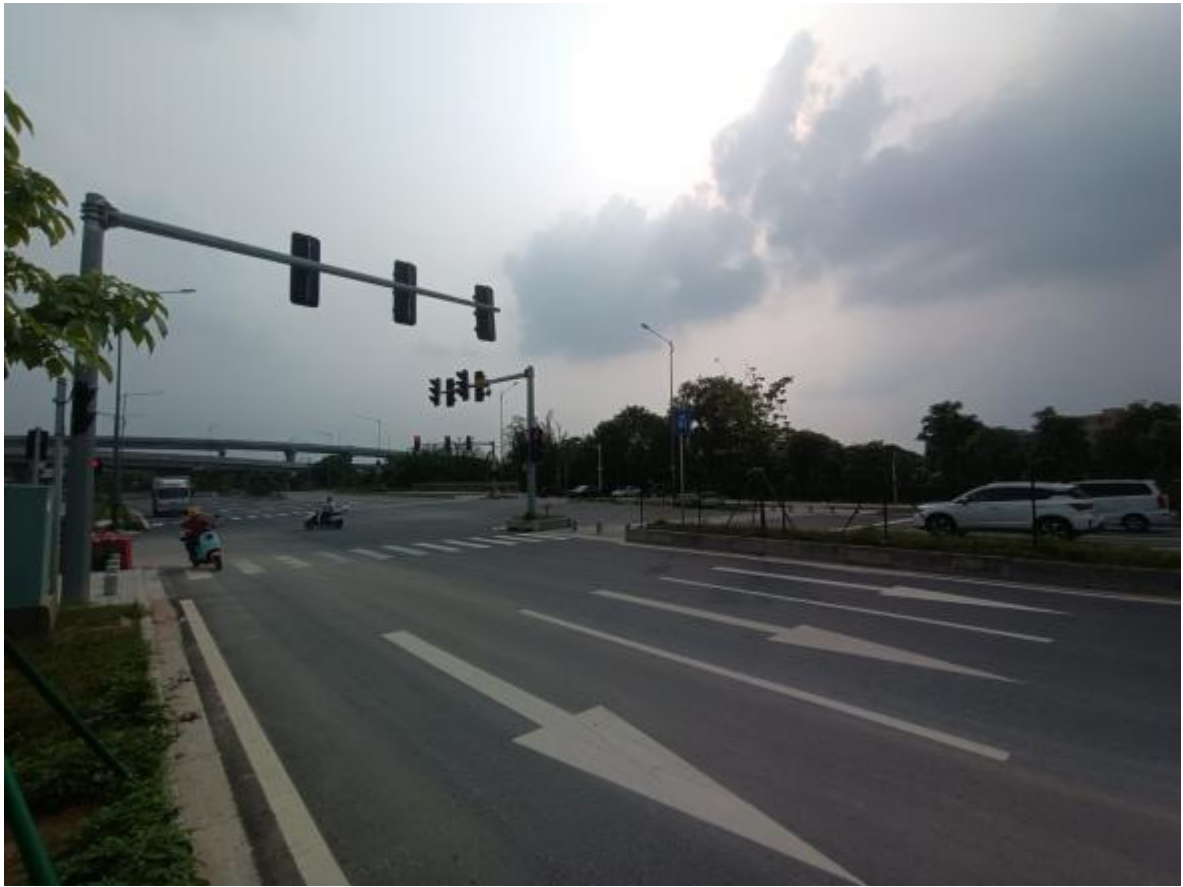
（1）联港大道：联港大道全长 6.118 公里，呈南北走向，起点位于花都大道，终点与山前旅游大道相交，以路中绿化分隔带分隔东西两侧路面，东侧路宽 13.5 米，划分四条机动车道，左侧第一、二条机动车道宽 3.2 米，第三条机动车道宽 3.4 米，第四条机动车道宽 3.7 米，西侧路面三条机动车道，道路两侧分别以绿化带分隔出一条非机动车道，路口设有停止线、人行横道线。联港大道与大东街呈“十”字型交叉，双向有交通信号灯控制车流、人流，设有限速 60 公里标志牌和限速标线，事故发生时，车流量较少。

上图路面箭头指示方向为联港大道南往北向，交通灯处为联港大道与大东街交叉路口

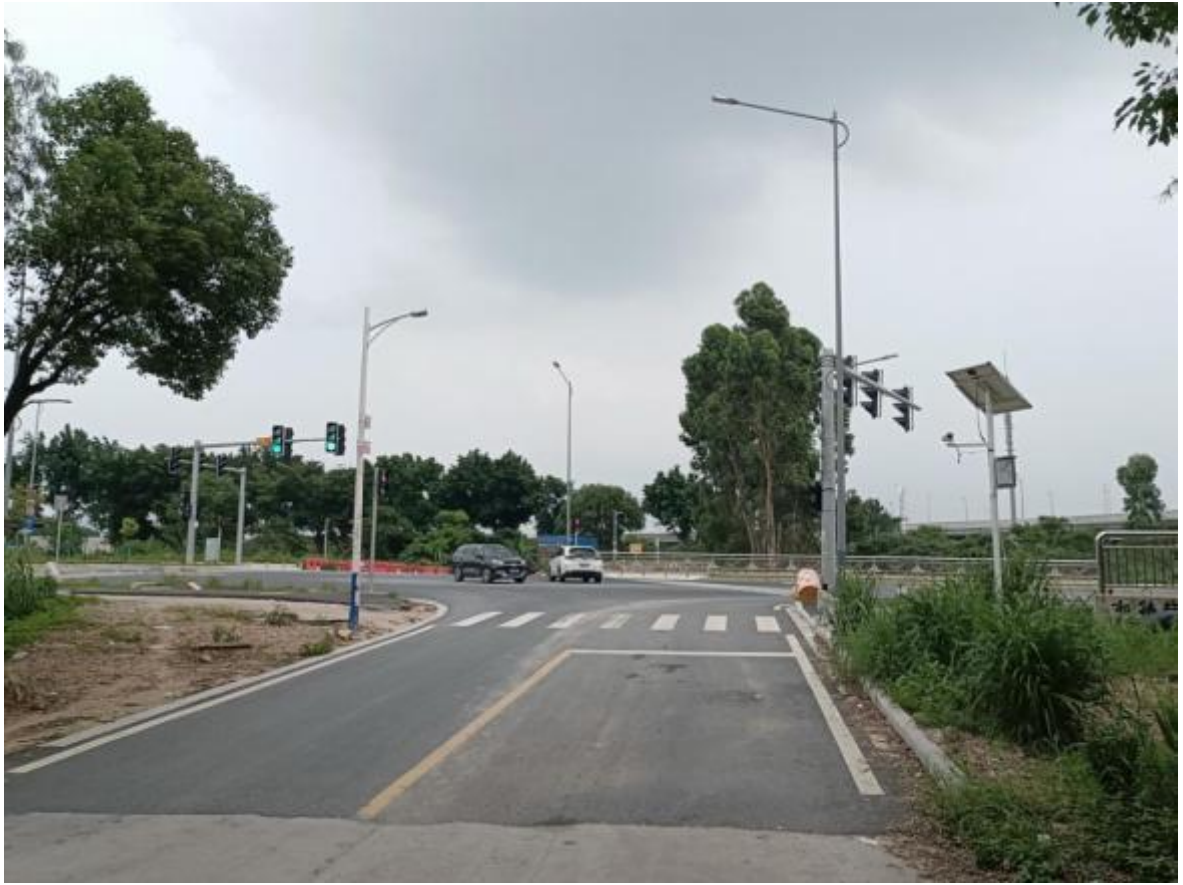
**（2）大东街：**大东街呈东西走向，双向混合车道，路口路面设有停止线、人行横道标线，大东街与联港大道呈“十”字型交叉，有交通信号灯控制车流、人流，事故发生时，车流量较少。

上图为大东街西往东向，交通灯处为大东街与联港大道交叉路口

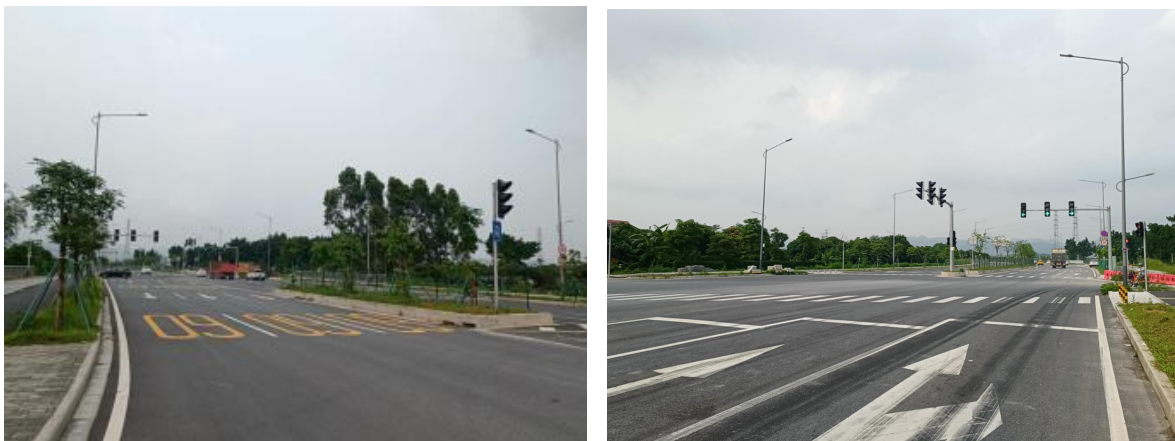
（1）联港大道：设置限速标线、停止线、人行横道线和交通信号灯、限速 60 公里标志牌等。车道分隔线、停止线、彩色人行斑马线等地面标线清晰，交通信号灯运行正常。

上图为联港大道安全设施设置情况

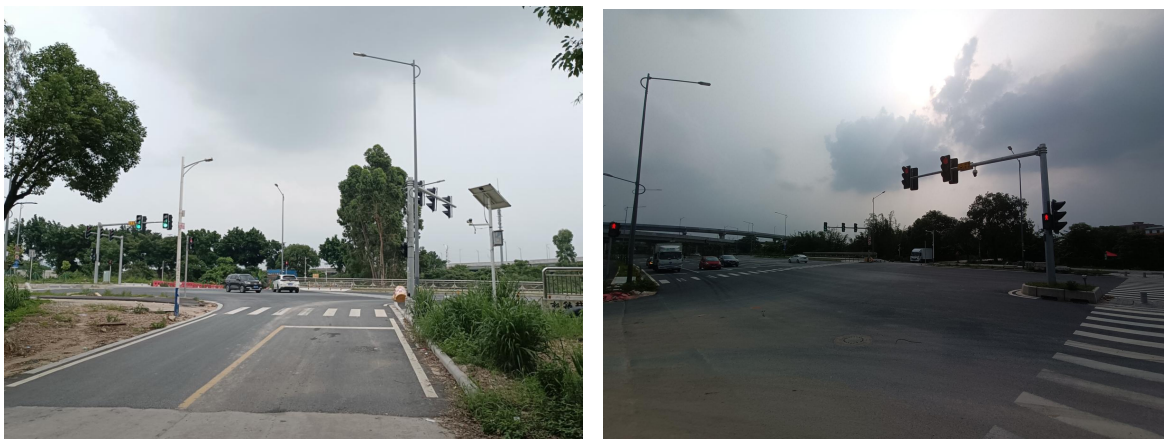
**(2) 大东街：**设置限速标线、停止线、人行横道线和交通信号灯等。车道分隔线、停止线、彩色人行斑马线等地面标线清晰，交通信号灯运行正常。

上图为大东街安全设施设置情况
