花都炭步“5·2”一般道路交通事故调查报告

花都区政府事故调查组

2024年8月

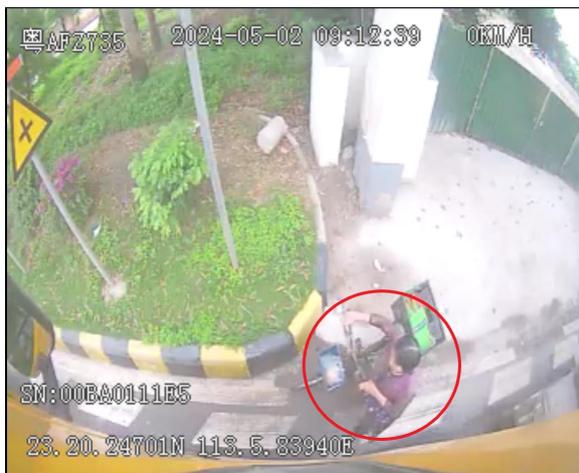
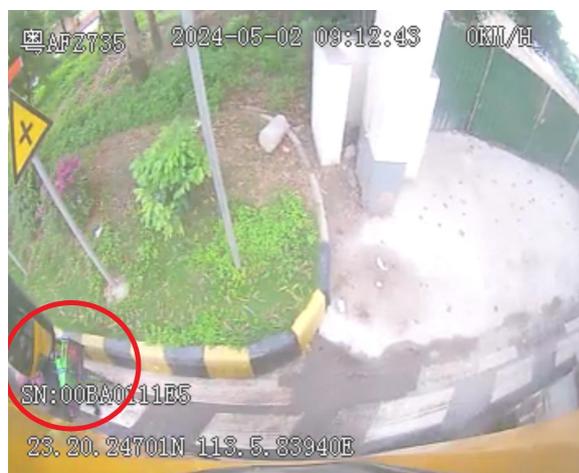
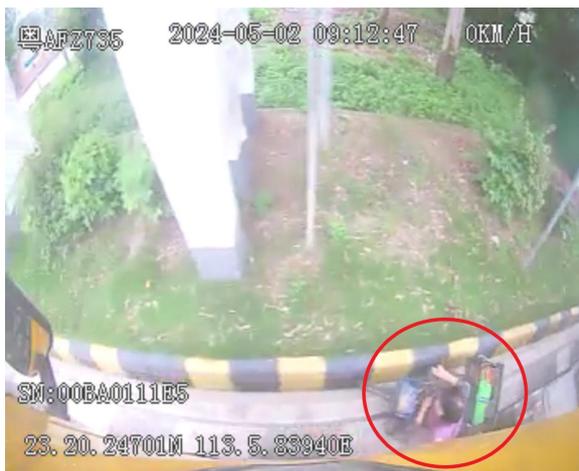
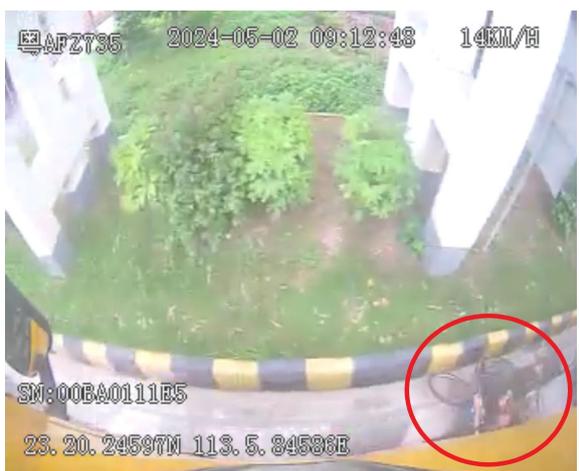
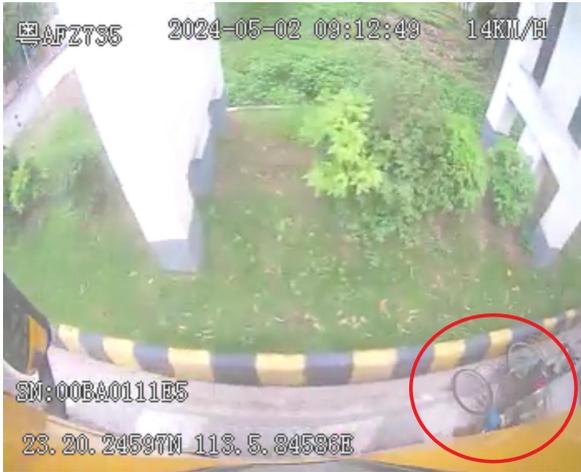
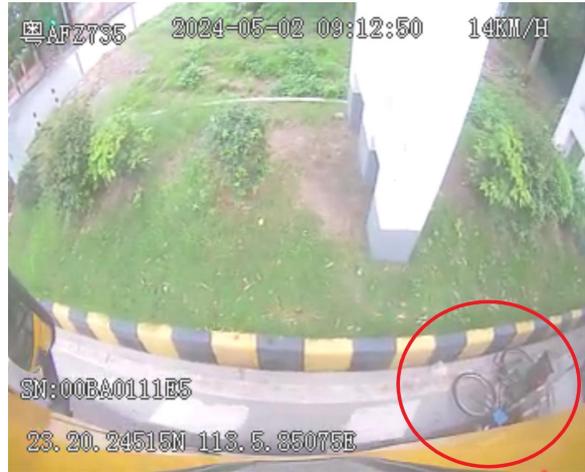
AFZ735 牵引车右前车头处时，交通指挥灯绿灯放行，蔡谅强启动 AFZ735 牵引车前行；12 分 47 秒，当牵引车与半挂车连接部位超过罗齐兴时，因半挂车略宽于牵引车，半挂车与罗齐兴推行的自行车发生刮碰，造成罗齐兴倒地并遭到牵引车右后侧车轮碾压，事故造成罗齐兴死亡及两车部分损坏。

上图 1-6 为事故发生过程情况（车载视频截图）

蔡谅强驾驶机动车行驶在未设置有非机动车道和人行道的道路上行驶，未注意观察车辆周边交通安全状况，未按操作规范安全驾驶、文明驾驶，是导致事故发生的原因。

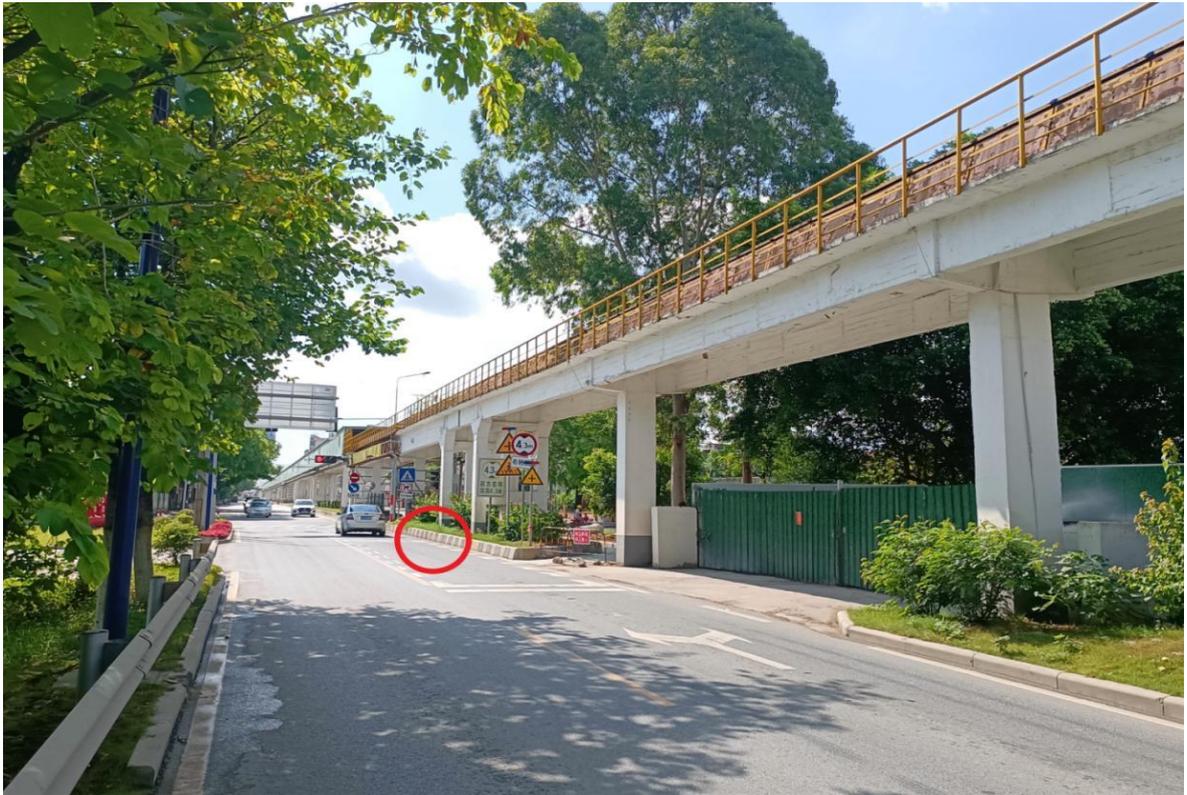
事故现场位于宝珠路东风路西 22 米处，宝珠路全长 11.55 公里，呈东西走向，路基宽 8.5—20 米，路面宽度为 7—15 米，双向两-四车道，为沥青/水泥混凝土路面，设计速度 40km/h。宝珠路与东风路呈“十”字形交叉，交叉路口以东宝珠路路段为双向四车道，路中设置硬隔离，路面两侧设置实线分隔的非机动车道。交叉路口以西宝珠路路段为事故路段，该路段为双向两车道，路中用虚黄线分隔南北两个车道，因受限于路面宽度未设置非机动车道及人行道，路口设有交通信号灯控制通行，事发现场附近无公共交通/治安视频监控设备。

上图为宝珠路西往东方向，交通灯处为宝珠路与东风路交叉口，
红圈处为事故发生位置

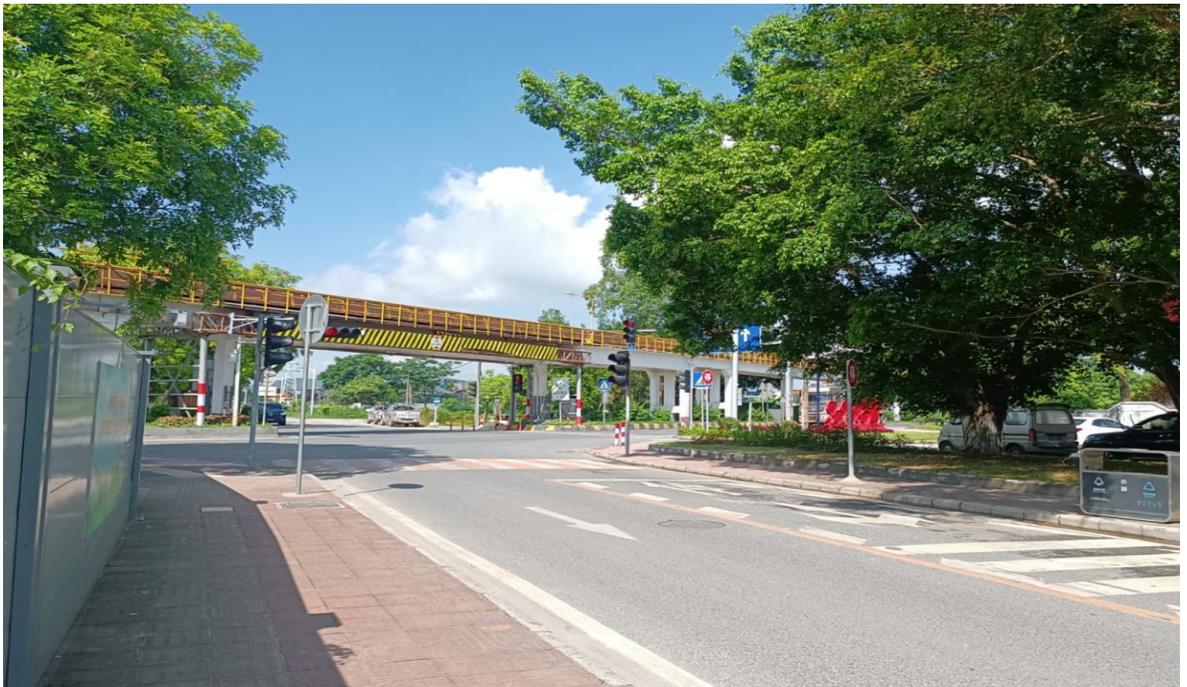
上图为东风路北往南向，交通灯处为东风路与宝珠路交叉口

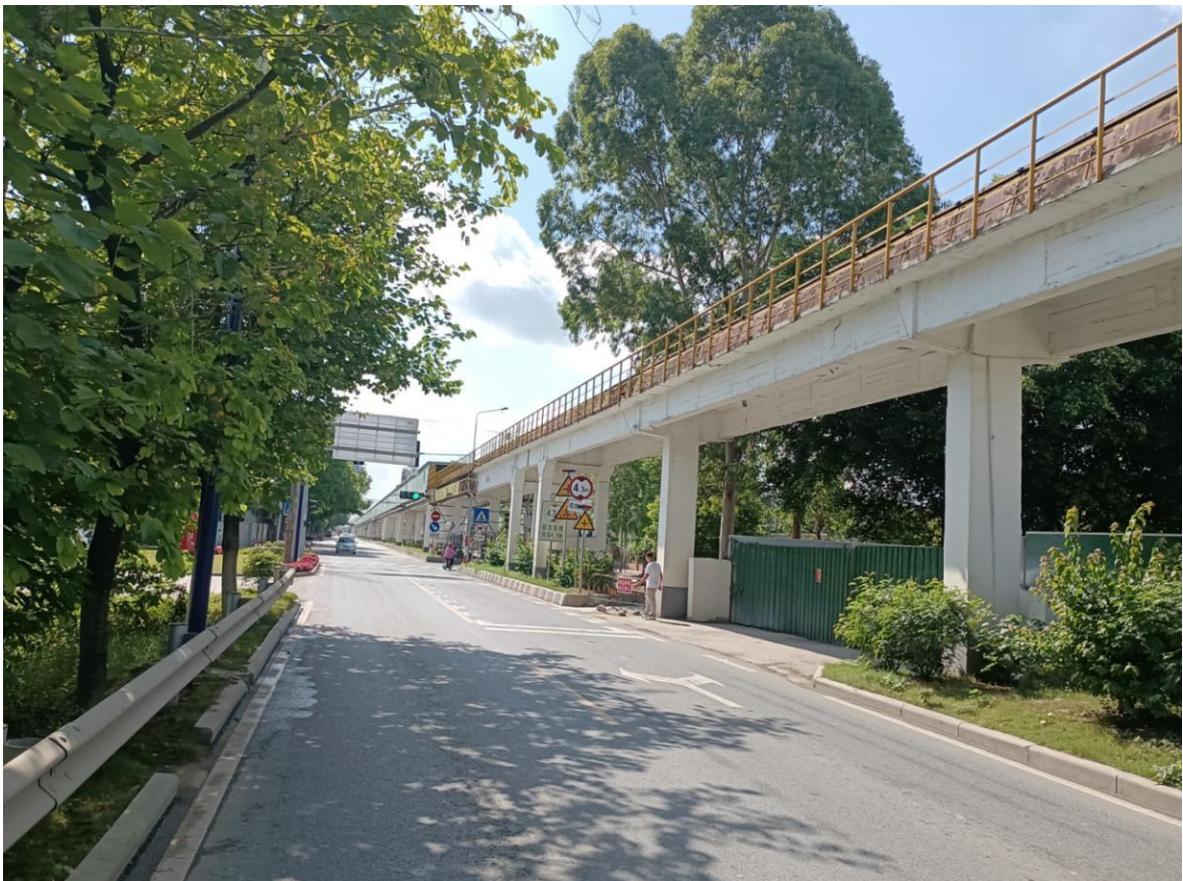
宝珠路，事故路段车道分隔线、减速线、防滑块、人行横道线等地面标线清晰，路口设置有“注意行人”“注意十字路口”“车道变窄”“停车让行”“红灯亮时禁止右转”“右转限高”等标志牌等。事故路段受限于路面宽度无法设置非机动车道及人行道。

上图为宝珠路东风路西安全设施设置情况
