# 花都花东“5·19”一般触电事故调查报告

花都区政府事故调查组

2024 年 8 月

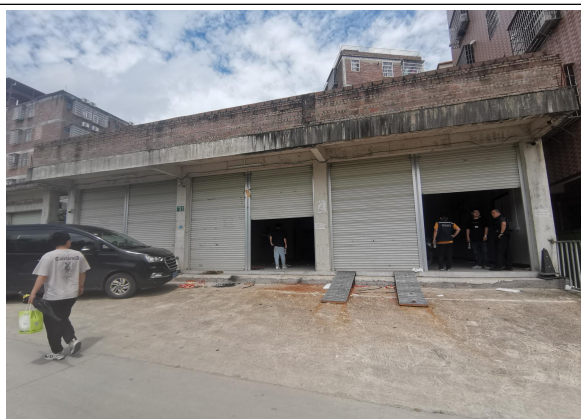
| 图 1 | 图 2 |

事故现场位于2号出租屋，房屋门口设有6扇卷帘门(图1)，从右边开始数第1至第4个卷帘门为彭志明承租的2号出租屋，其中第2处卷帘门前空地上放有2个焊接好的车辆出入专用铁制坡道(图2)。

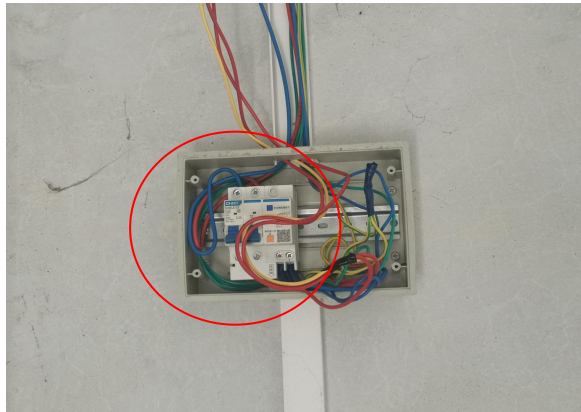
| 图 3 | 图 4 |

2号出租屋室内空置，地面上有散落的电线和拆下来的线槽。左侧墙面靠门口处安装有一开关盒，开关盒内安装有一个两相漏电保护开关，该开关为房间电源总开关，开关进、出端均已连接电源线，开关呈关闭状态(见图3)。

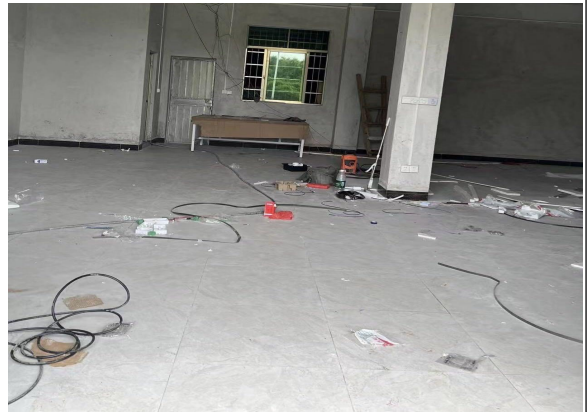
西南角落设置有卫生间，卫生间旁边设置有一扇后门(不锈钢材质)通往后院，后墙上设置有一扇窗户，窗户与后门之间有2个安装好的电源插座(见图4)，该电源插座为房屋原有(非本次新装)，插座下方地上放置有一个钢制架子，架子上铺有纸皮，纸皮上放置有电笔、电工刀、铁锤等工具，钢架旁边放置有1木质梯子(见图5)。插座上方线槽上部盖板被掀开，线槽内两根电线其中一根(现场确认为零线)已接驳上一条红色新电源线，接口已缠好绝缘胶布(图6)；另一根(现场确认火线)已剪开一个约0.5cm的缺口，里面的铜线裸露(图7)。现场测试，在房屋的电源总开关关闭的情况，该电源插座带电(图8)，

电源总开关能控制房间内除此插座外的其他电灯和插座的电源。经现场查验，此插座的电源线是连接在房间总开关的进线上，不受开关的控制。

（3）2号出租屋内原电源线路接线不规范，插座电源线接续在屋内总开关之前，不受屋内总开关控制。

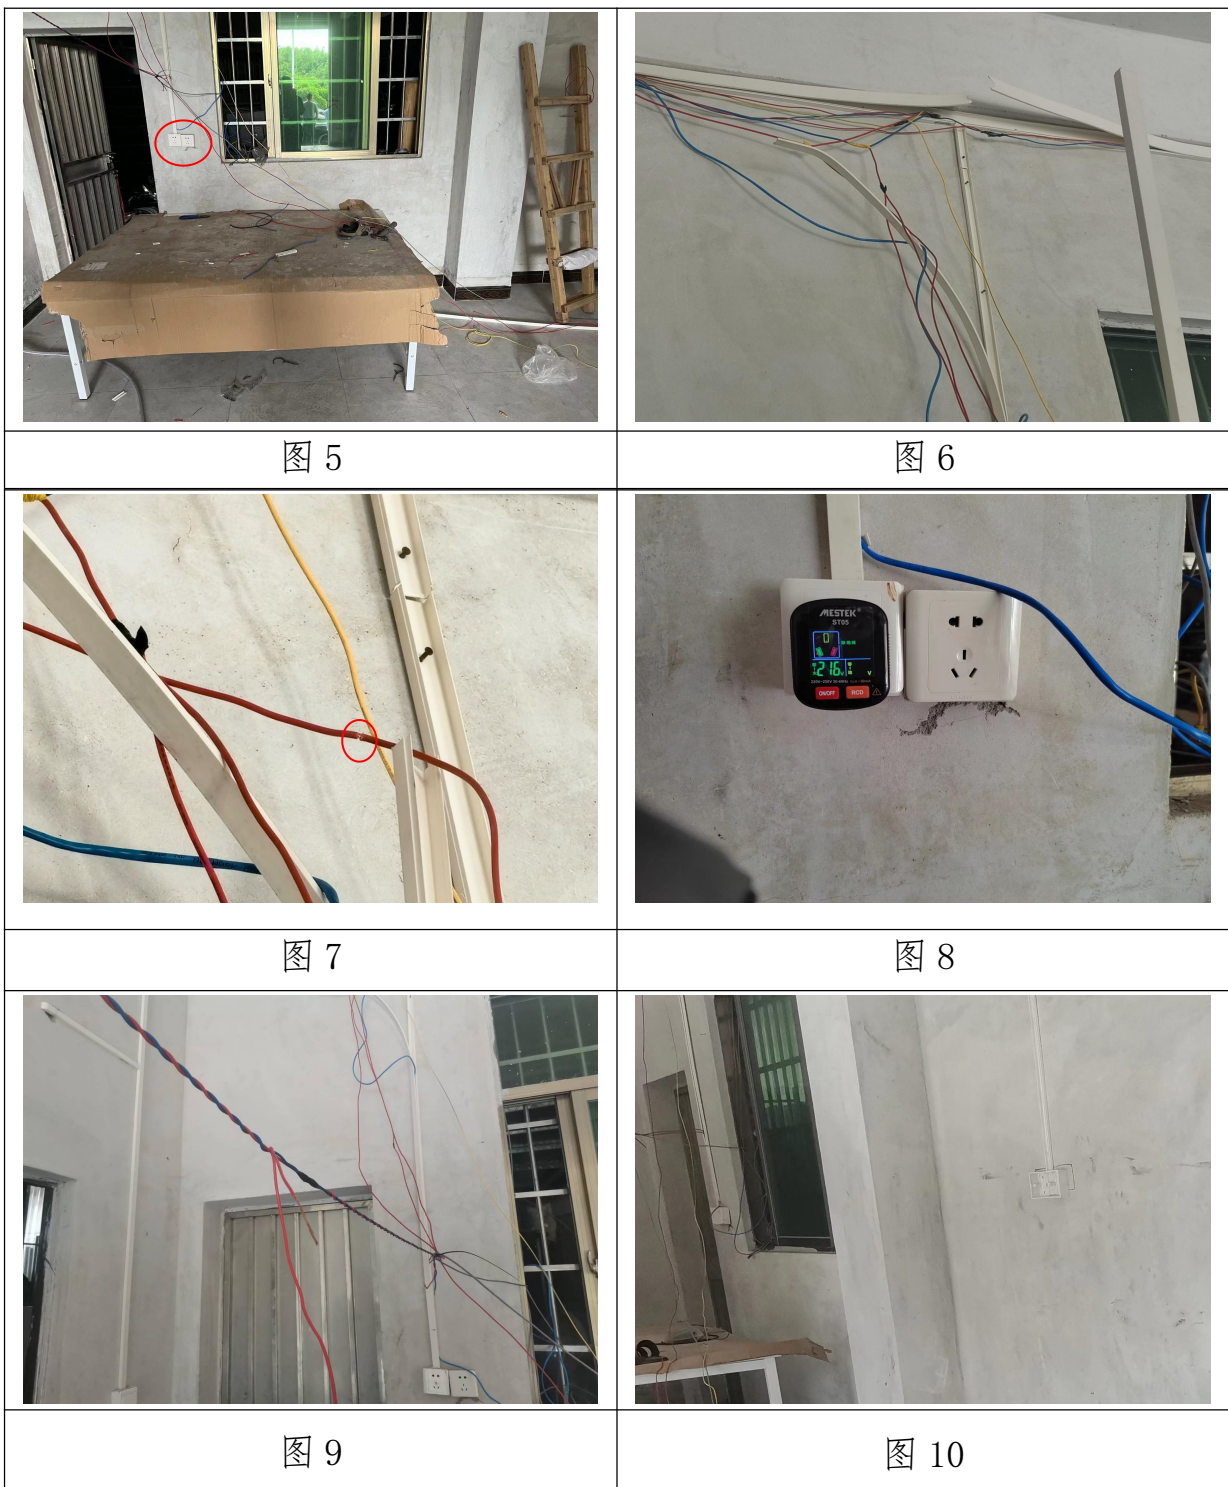
钢架右侧地面有一捆红色电源线，一头已连接在插座电源线的零线上，另一头已剥开线头并挂在一条花线上（图 9）。后墙窗户右侧墙面上新装有电源插座底盒和线槽，底盒和线槽是空的，暂未安装面板和连接电线（见图 10）。

高西辉对待接电线未采取验电的技术措施，带电作业导致触电，是造成事故的直接原因。
