# 花都赤坭“7·24”一般道路交通事故调查报告

花都区人民政府事故调查组

2024年9月

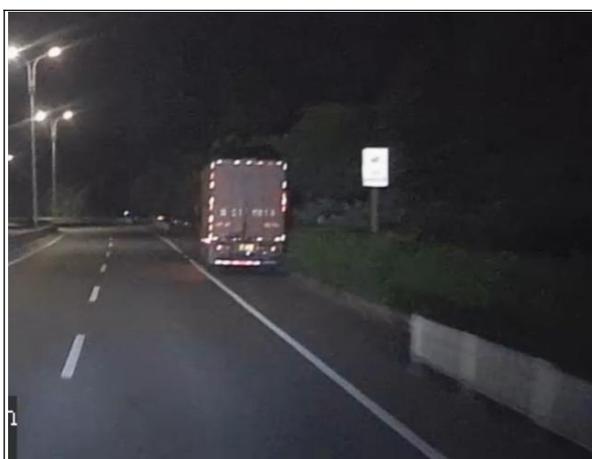
图 1

2024年7月23日18时许，姚小军驾驶赣C1M818货车从佛山市南海区九江镇沙龙路吉龙物流园区前往清远市欧派家居厂，23日23时许赣C1M818货车装完家居材料后驶离清远市欧派家居厂，沿107国道由北往南行驶转入381省道并由东往西行驶。7月24日0时40分左右行驶至381省道赤坭镇珊瑚村路段时停放在北侧非机动车车道上给车加水（图1），加完水后姚小军感觉困倦就到货车驾驶室睡觉。

但未在车后设置警示标志。根据赣 C1M818 号货车行车轨迹，该车从 2024 年 7 月 24 日零时 43 分 32 秒开始停车至 7 月 24 日 3 时 27 分发生事故，共停放了约 2 小时 44 分；根据姚小军的供述，事故发生前赣 C1M818 号货车也没有需要停车排除故障的情况，也没有装卸货情况；

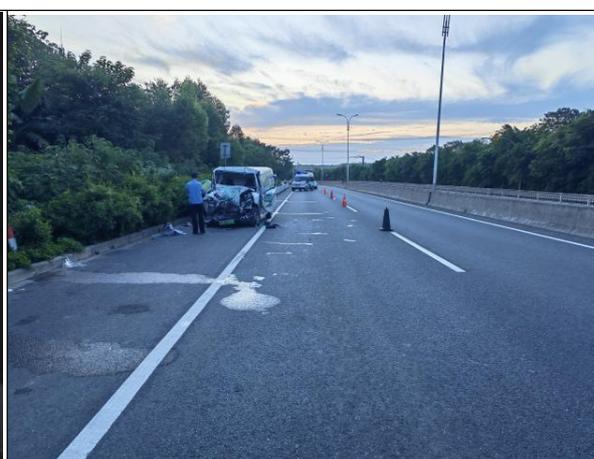
图 2

顺德区乐从镇南村工业园南邦宿舍。24日3时27分行驶至381省道上行54公里900米处时，追尾前方停放的赣C1M818货车（图2）。

事故发生后，姚小军下车查看赣C1M818货车左、右及前方情况，并没有到后方查看就驾车驶离现场，事故造成胡绪聪死亡及两车部分损坏。

胡绪聪长时间驾驶机动车上路行驶，注意力不集中，导致粤 BB02511 货车在行驶中偏离行车车道，追尾碰撞停靠在非机动车道的车辆，是事故发生的直接原因。

道路从事非道路交通活动，导致后方粤 BB02511 货车驾驶员胡绪聪未能及时发现并采取避让措施，是事故发生的间接原因。

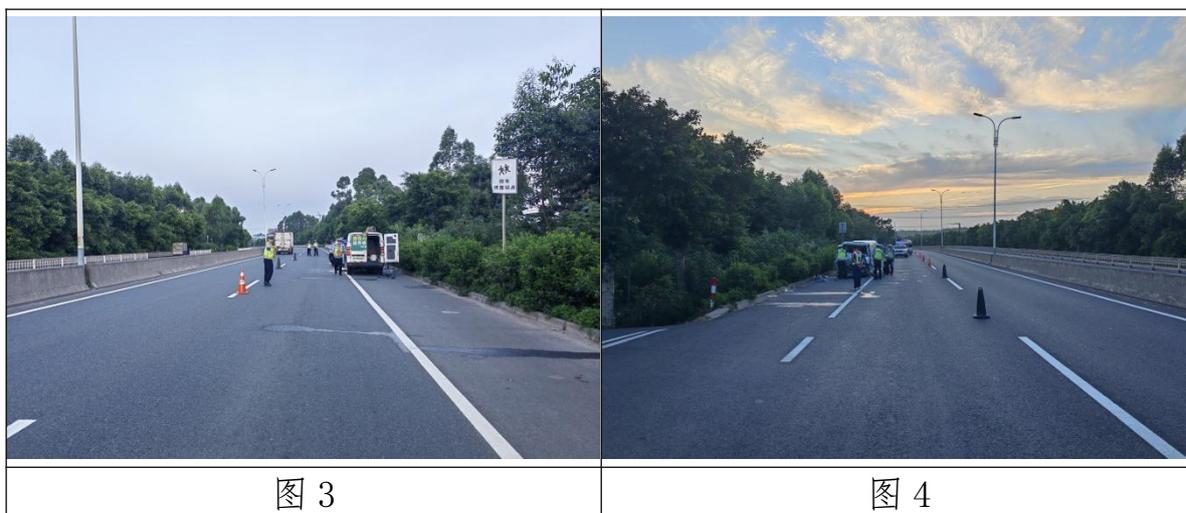
事故现场位于花都区381省道上行54公里900米，381省道呈东西走向，路中设有水泥护栏分隔南北两侧车道，双向四条机动车车道，道路两侧设有非机动车车道，沥青路面，设计速度80km/h，在非路口路段的非机动车道与机动车道间设有栅栏分隔，车道分隔线、减速线等地面标线清晰，机动车道宽3.8m、非机

动车道宽 2.8m，事故发生路段有夜间路灯照明，事发现场无公共交通/治安视频监控设备，路口设置“凸镜”“道口桩”“红蓝爆闪灯”“停车让行牌”等路面交安设施和警示标志牌（图 3、4）。

事故路段近三年一般程序处理的事故为 1 宗（本起事故），亡人事故 1 宗，死亡 1 人。该事故路段的道路设计、建设和养护与道路设施设置符合相关标准和规范，本起事故成因与道路因素无关。
