花都赤坭"9·25"一般道路交通事故调查报告

花都区人民政府事故调查组 2024年12月

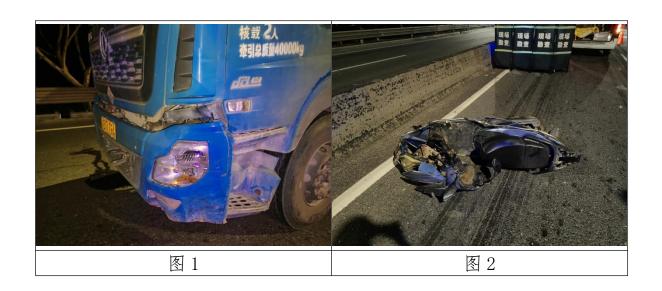
21 时 13 分许,马江波驾驶冀 ET1794 号牵引车牵引冀 E1F37 号挂车沿 107 国道东侧路面快车道由南往北行驶,在临近 107 国道与 381 省道交叉路口时,冀 ET1794 号牵引车的左前灯(图 1)

碰撞车道前方同向行驶的由韩小杰驾驶的无号牌两轮轻便摩托车。事故发生后,马江波下车查看情况,发现一名年轻男子和一辆类似女装摩托车的两轮电动车(图2)倒在车后方,该名年轻男子头部流血、倒在地上没反应。马江波立即打电话给老板尤晓亮告知事故发生情况,然后拨打"120"和"110""120"医护人员和交警先后到场处置,后经抢救无效该名男子当场死亡。

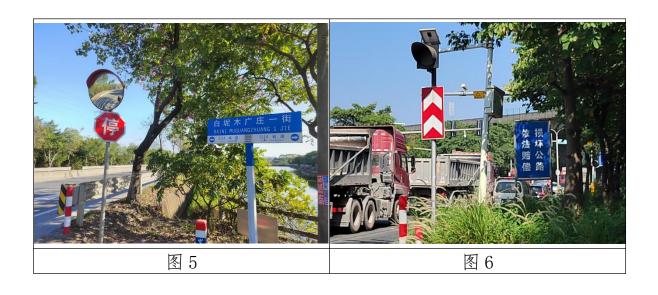
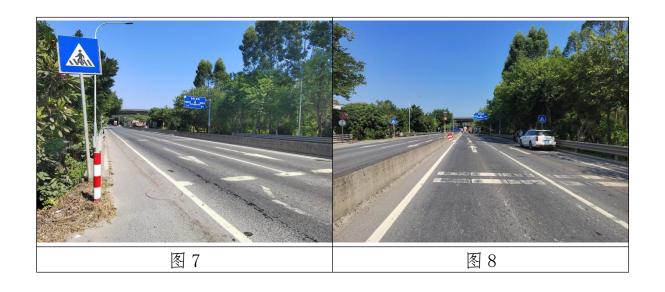
该路段车道分隔线、减速线、礼让行人等地面标线清晰,路口设置"凸镜""道口桩""黄闪灯""停车让行牌""人行道指示牌"等路面交通安全设施。(图 5.6.7.8)。
