广州市花都区“12·3”一般生产经营性道路 交通事故调查报告

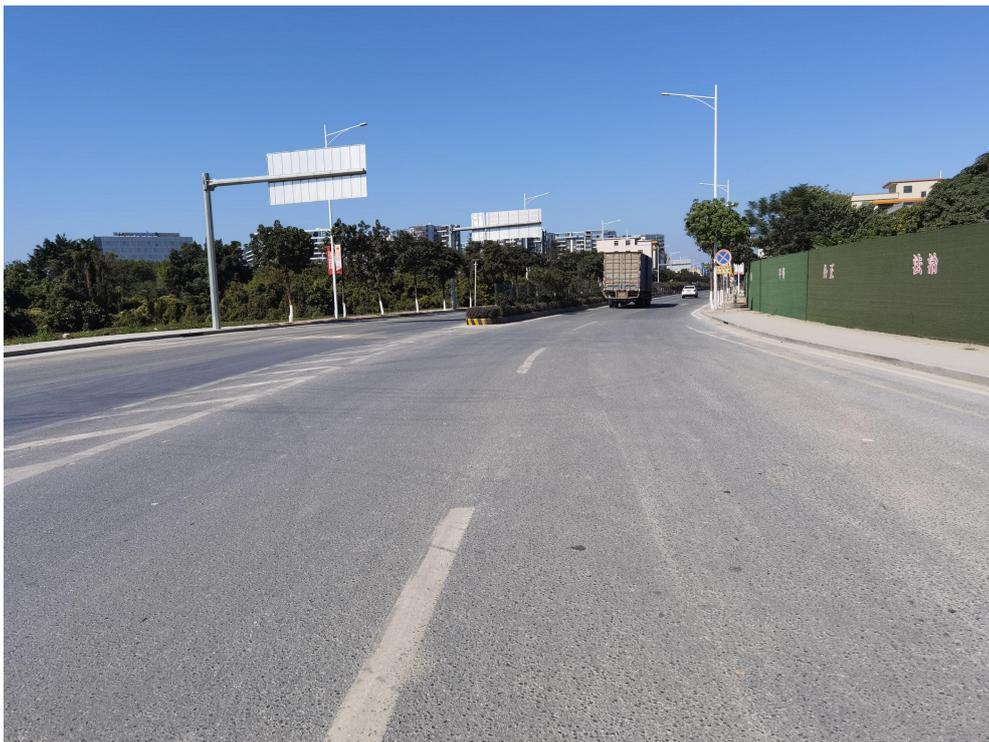
图 1 事发路段路面干燥完好沥青路面，

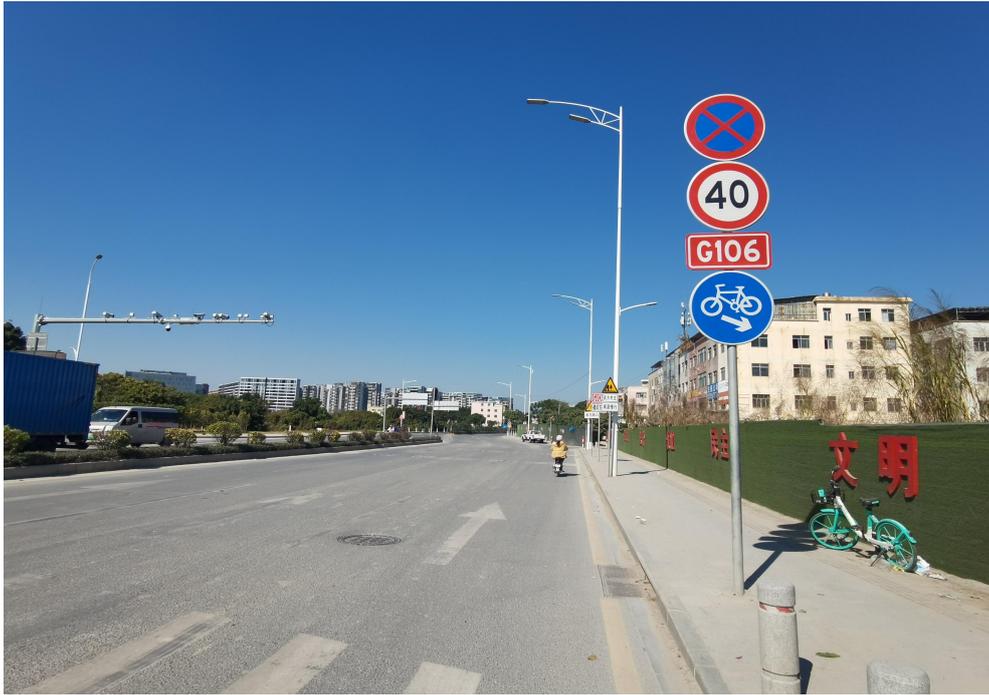
图 2 该路段设有限速 40 标志牌

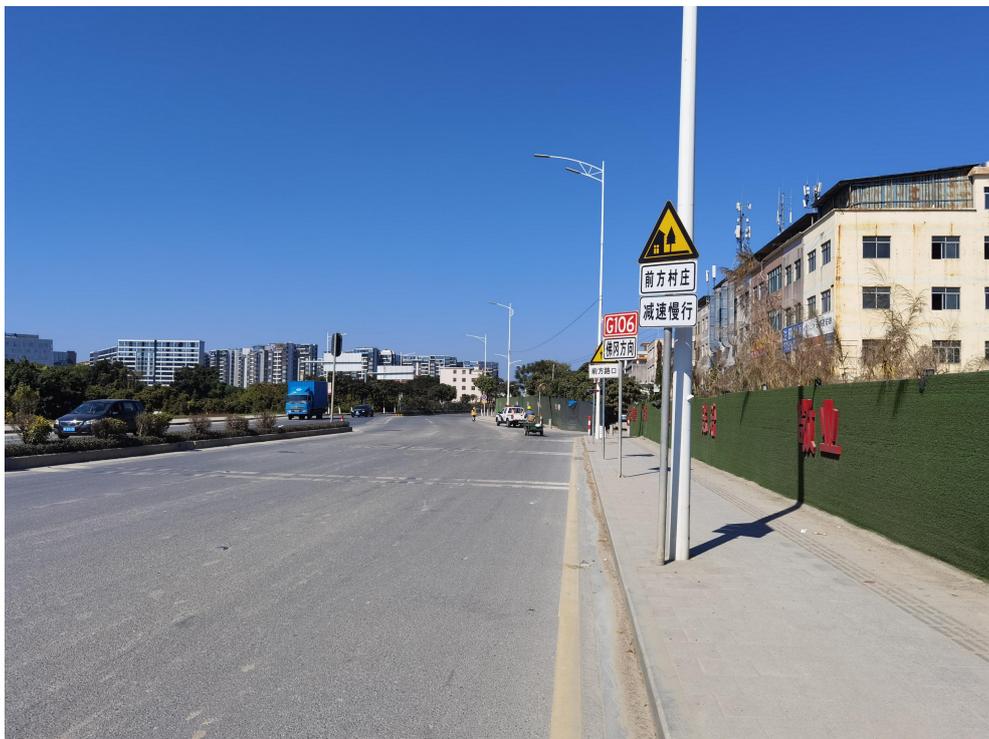
图 3 路面交通标线、减速带部分模糊

（一）区交通运输管理局要及时消除事发路段存在的安全隐患，翻新路面标线、路面。同时，对管辖重点路段的道路路面标线、减速设施和交通标志标识是否存在模糊、被遮挡、损坏等问题开展排查，对排查出的问题要及时进行整改，消除事故安全隐患。
