# 机场东环路交通组织优化

广州市公安局交通警察支队花都大队  
广东省交通规划设计研究院集团股份有限公司  
二〇二四年八月

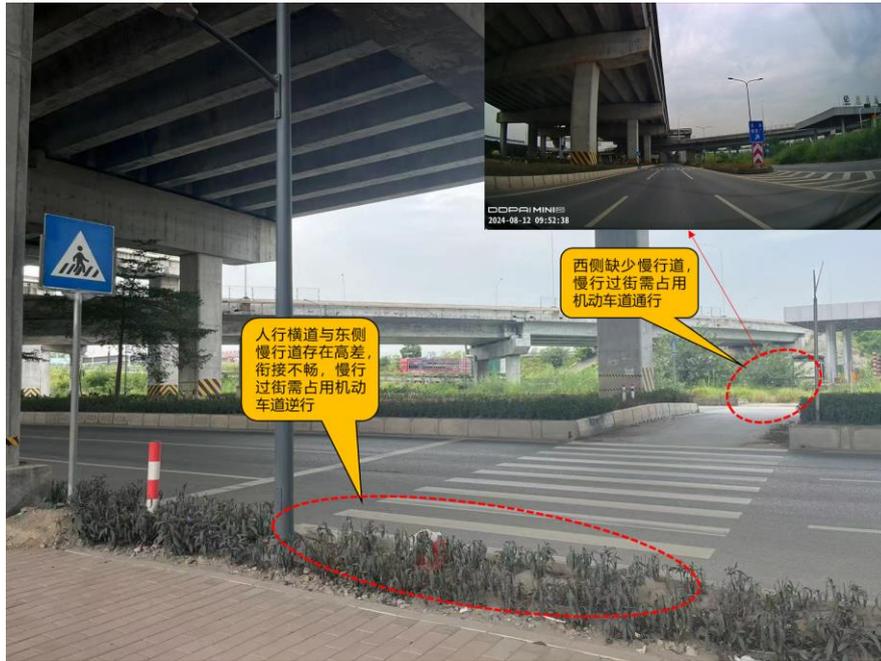
①现状大塘村处人行过街设置不合理，西侧缺少慢行道，东侧人行道与慢行道高差过大，两侧过街均需占用机动车道通行，此外个别机动车利用人行横道逆行，安全隐患大。

人行过街与两侧慢行道衔接不畅

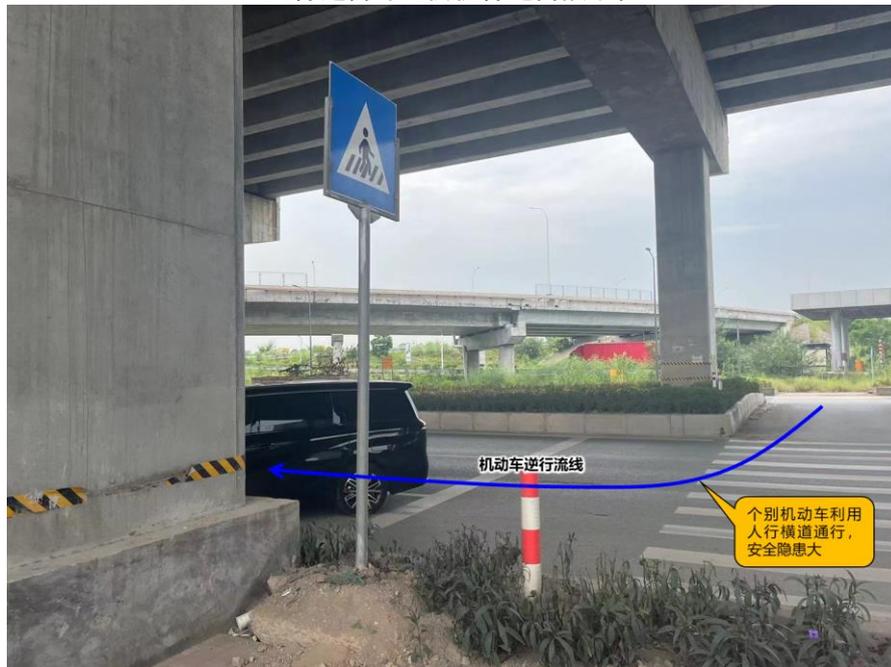
个别机动车利用人行横道逆行

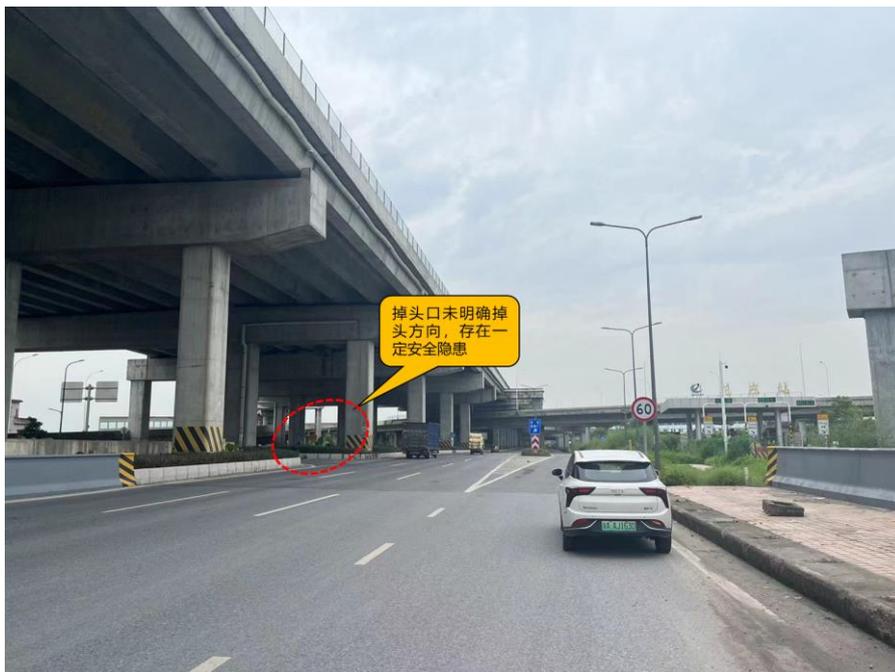
②大塘村处人行过街北侧掉头口未明确掉头方向, 存在一定安全隐患。

掉头口未明确掉头方向

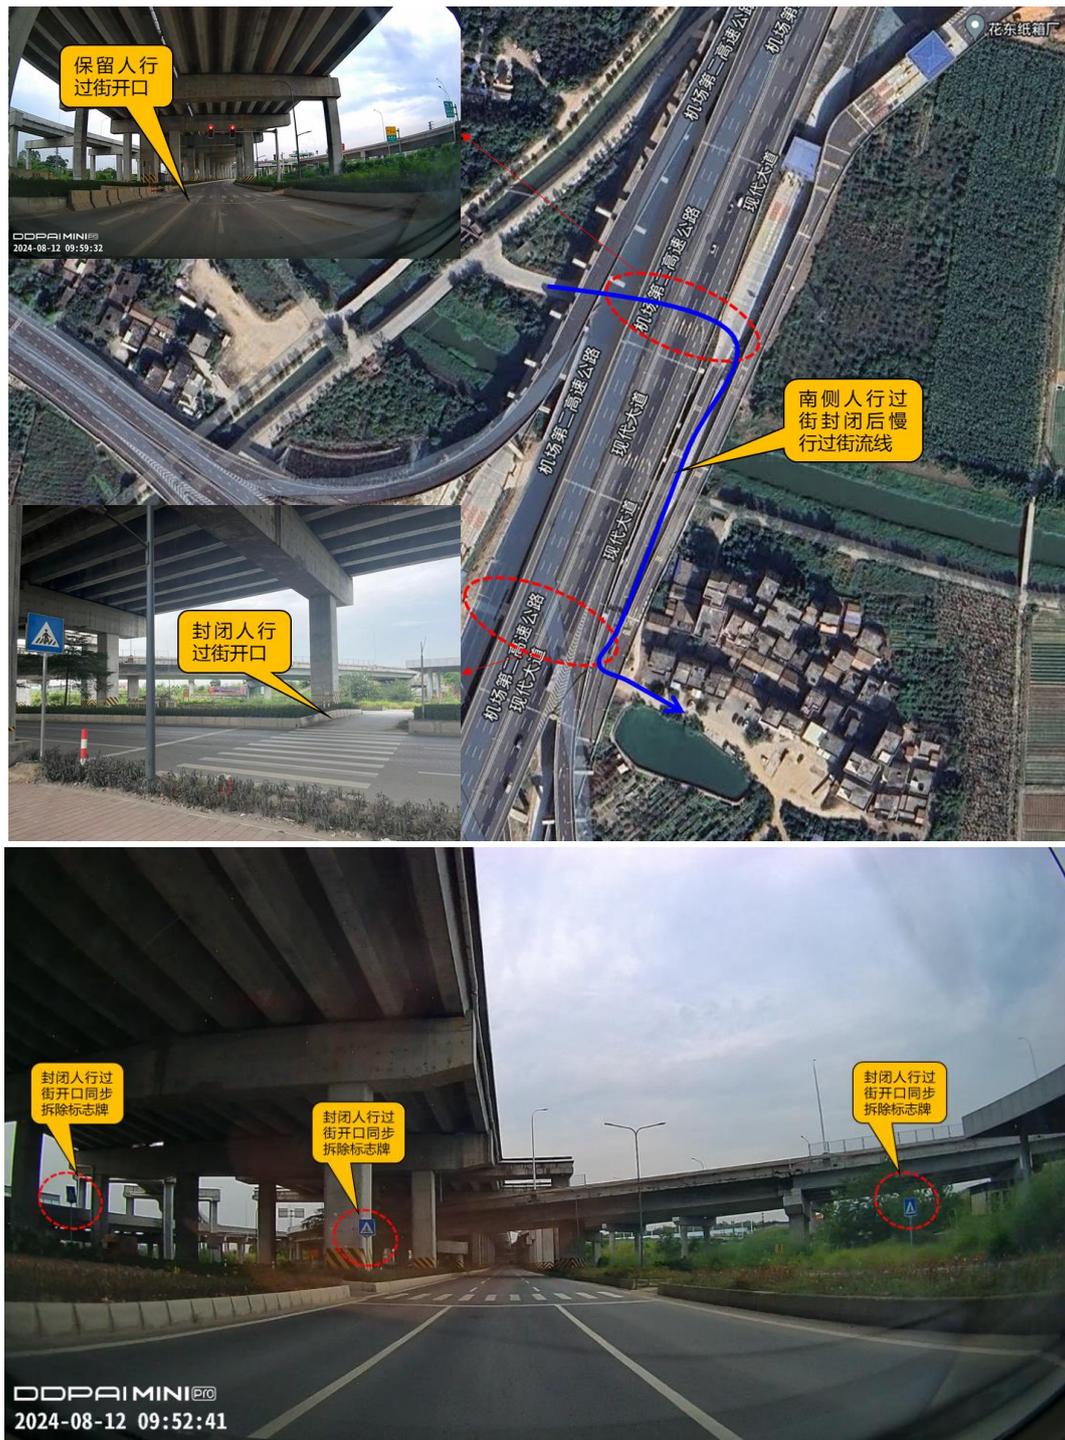
改善措施示意图

1、考虑现状人行过街需求基本为道路两侧村民日常出行，道路现状两侧人行过街间隔仅 180m 左右，北侧人行过街设施完善且为信号灯控人行过街，交通安全性较好，因此建议封闭南侧人行过街路口，同时拆除人行道指示标志。拆除后过街行人及非机动车无需增加绕行距离。

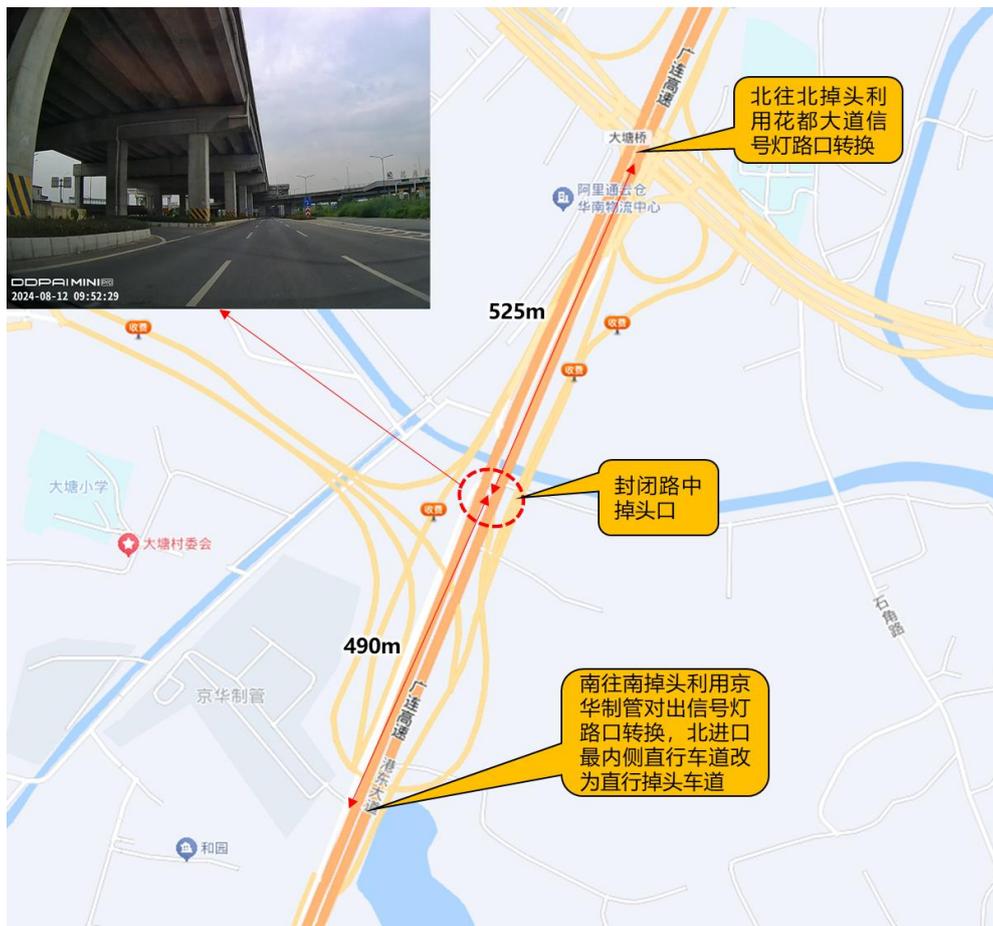
改善措施示意图

2、封闭现状路中掉头口，通过前后信号灯控路口掉头，降低安全隐患，绕行距离仅1km左右。
