# 新旭金属表面处理(广东)有限公司 土壤污染隐患排查报告

## 备案稿

委托单位：新旭金属表面处理(广东)有限公司

编制单位：广州瑞霖环保服务有限公司

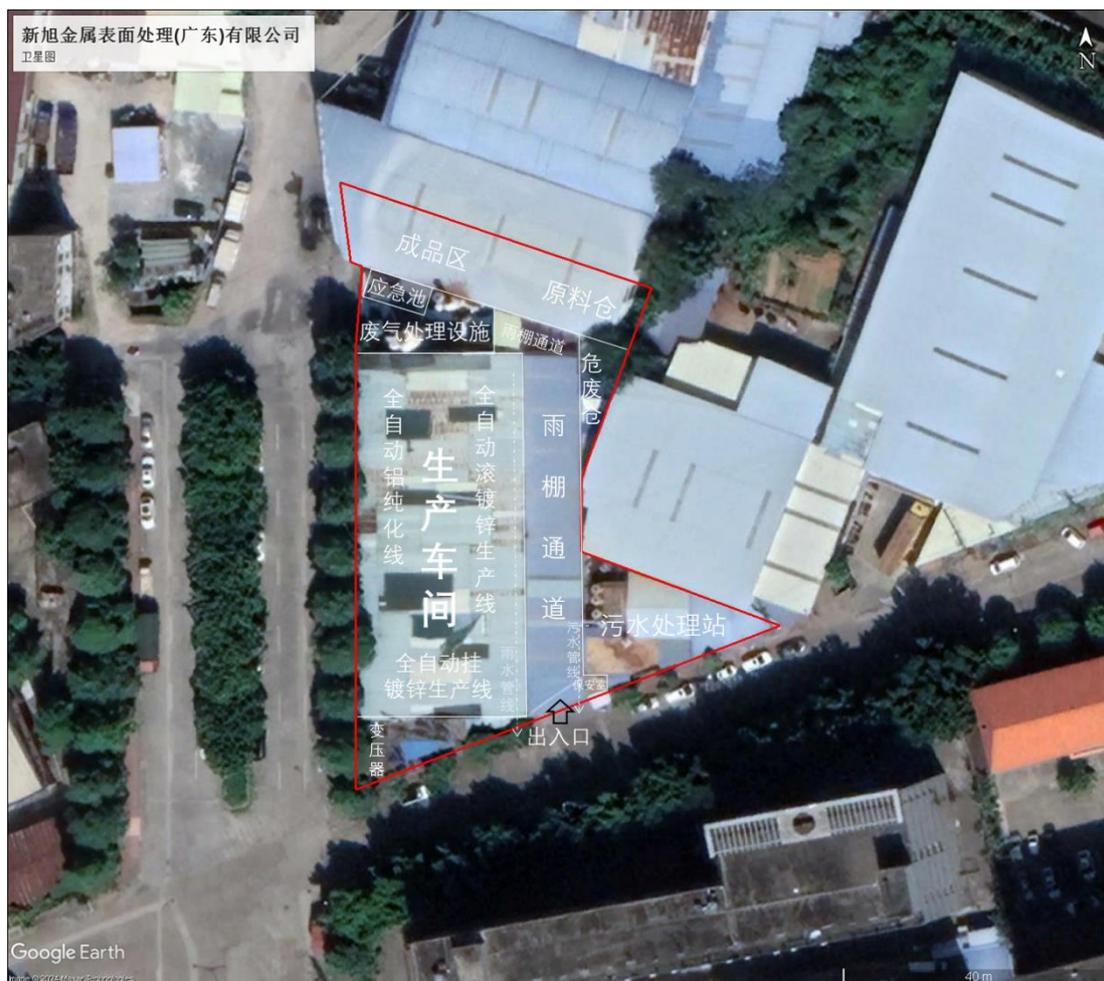
图2.2 企业平面布局示意图

新旭金属表面处理(广东)有限公司总投资500万元，主营业务为来料加工，针对铁件表面处理加工（镀锌），镀种单一，废水易处理。《广州市新旭金属表面处理有限公司年产27万套汽车零配件表面处理项目环境影响报告书》于2006年9月完成编制，项目于2006年11月通过环保部门审批（文号：花环监字[2006]第333号），次年完成环保竣工验收（文号：花环管验字（2007）第072号）。工厂为租赁建立，为单层式混泥土墙体结构，厂区内由生产区（约1500m<sup>2</sup>），储存区（约200m<sup>2</sup>），废水治理区（约500m<sup>2</sup>），固废放置区（占地约50m<sup>2</sup>），其它区域（办公、分析室、检查室等约700m<sup>2</sup>），总计约3000m<sup>2</sup>，详细见图2.2。

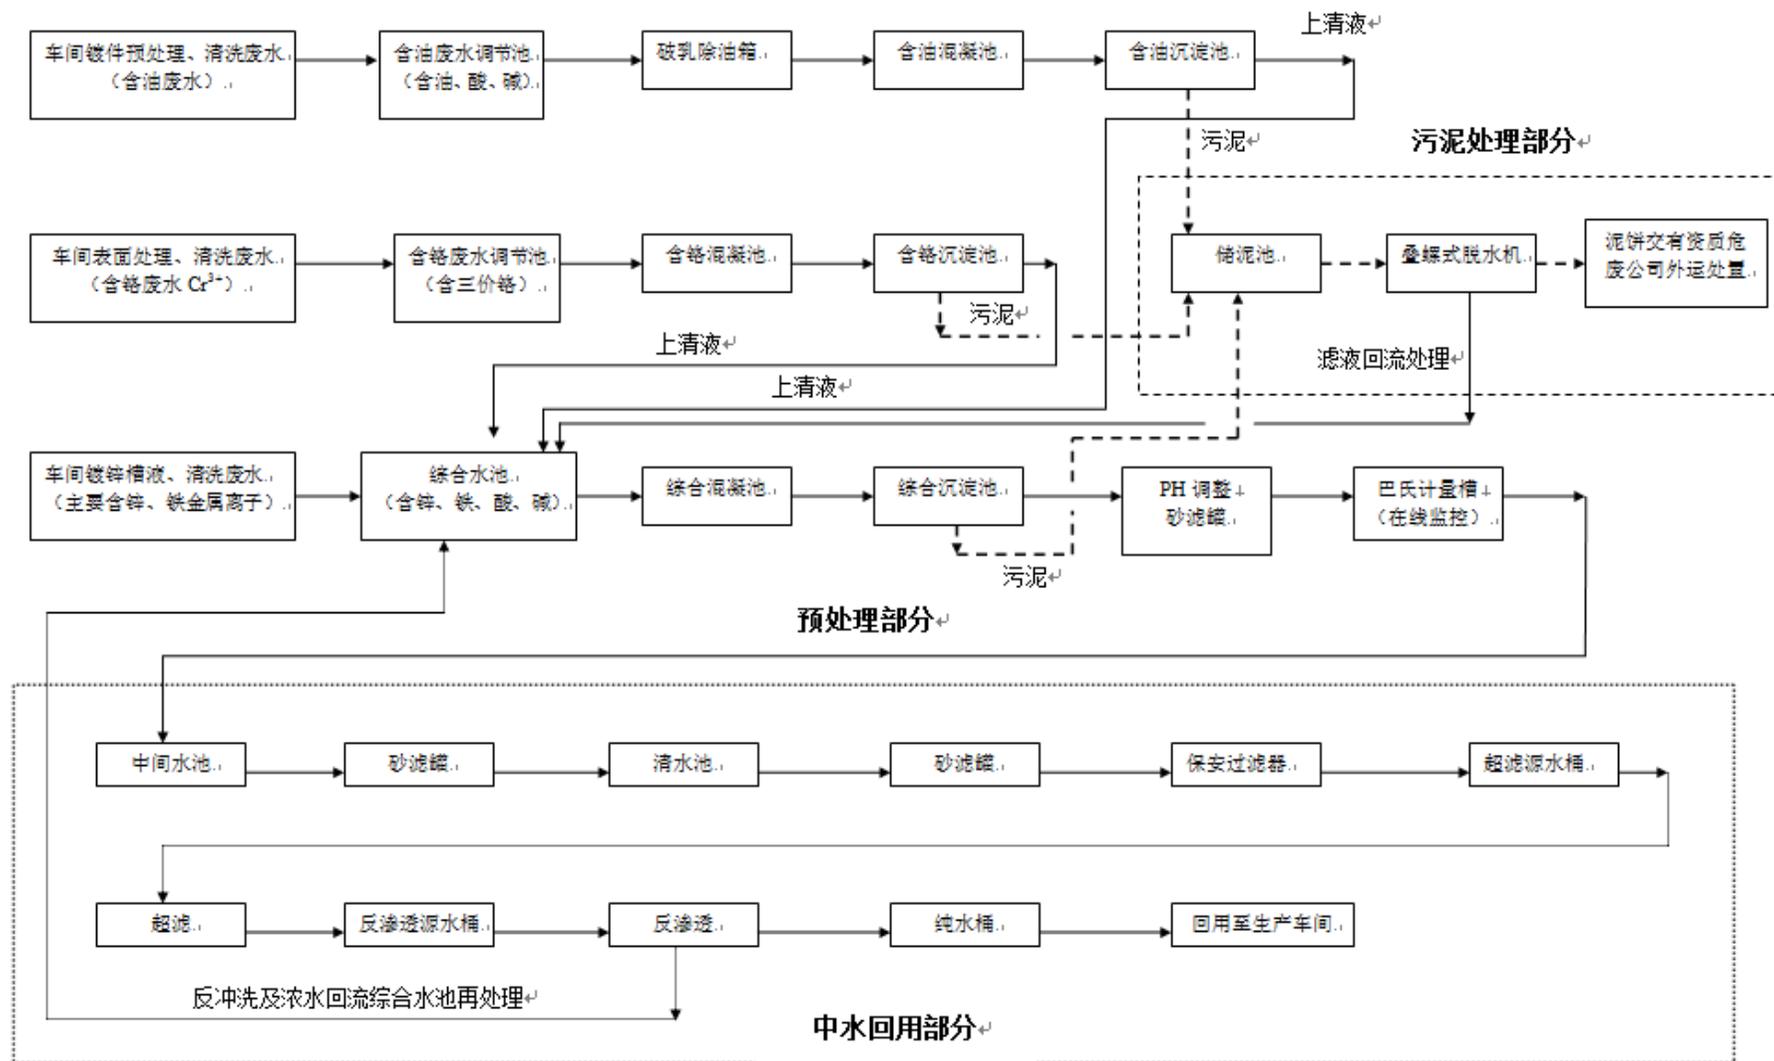
图2.7 废水处理工艺流程图

企业生产线所排放的废水，通过防腐性PVC管分类引流到废水处理池中。对PVC管实施日常点检，确保无破损或渗漏；对废水处理池进行防腐、防渗的涂层处理，并每年对防腐、防渗涂层进行一次维修、维护，确保无渗漏；进入处理池的废水，通过pH调节，絮凝、沉淀，压泥，RO膜反渗透处理等工序后（图2.7），达到《广东省电镀水污染物排放标准》（DB44/1597-2015）的表二标准限值后，60%到生产线回用，40%排入到市政管网，进入新华污水厂深度处理。

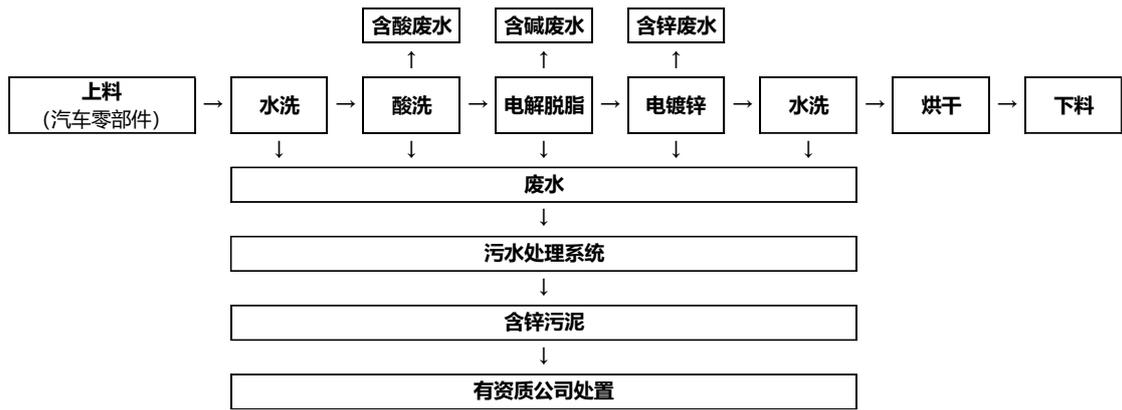
图2.8 危废产生和处置流程图

企业为确保危废物储存与转运过程安全，在储存废泥的区域地面设置了防腐防渗措施，还在地面上铺PP板更强化防渗漏。污水站产生的废泥由污水处理作业人员登记在《危险废物产生登记明细表》后转移至污泥存放区，由固危废管理责任人定期确认存放状态。企业与具有处理资质的云浮市深环科技有限公司签订危废转移合同，定期转移处置，并登记转移联单。企业的污泥危废产生过程如图2.8所示。

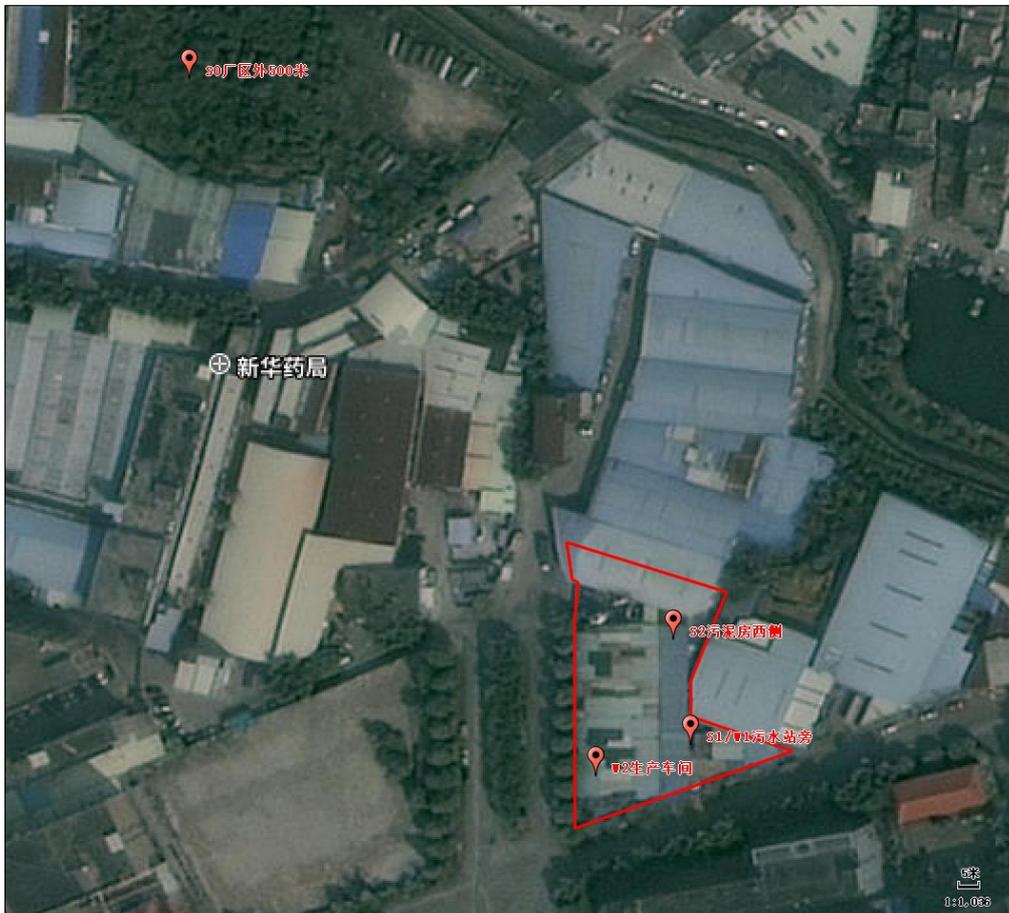
图2.8 自行监测点位图

新旭金属表面处理(广东)有限公司于2021年委托广州市谱尼测试技术有限公司对厂内及周边土壤地下水进行了自行监测,共布设3个土壤监测点和2个地下水测点,布点图见图2.8。检测报告见附件3。

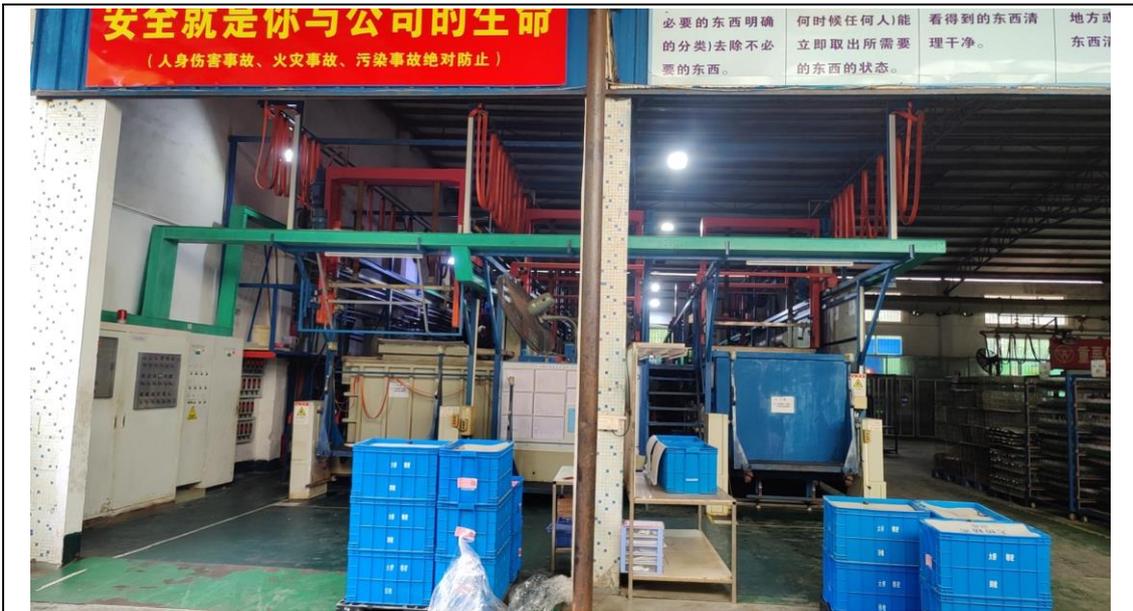
电镀区域

现场确认，未发现破损，滴漏，渗漏等现象。生产区域地面均为混凝土结构，表面涂防腐、防渗涂层；且存放区四周有防泄导渠，备有防泄用木糠，沙等防泄用品；现场管理者确认，该区域的土壤污染预防设施与措施到位，因渗漏造成土壤和地下水污染的可能性较小。

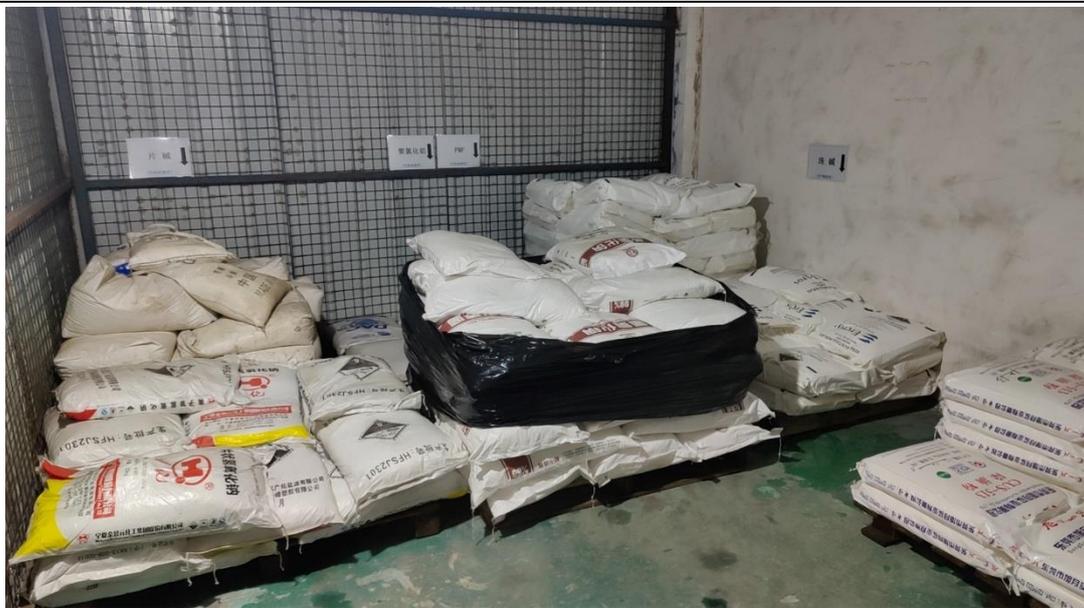
原料仓

现场确认，未发现有破损，滴漏，渗漏等现象。原料仓库地面均为混凝土结构，表面涂防腐、防渗涂层，并在涂层上追加PP槽强化防渗、防泄、防漏；且存放区四周有防泄导渠，备有防泄用木糠，沙等防泄用品；安装有24小时防盗监控；由仓库担当1次/日点检确认；保安2次/日安全确认，区域的土壤污染预防设施与措施到位，因渗漏造成土壤和地下水污染的可能性较小。

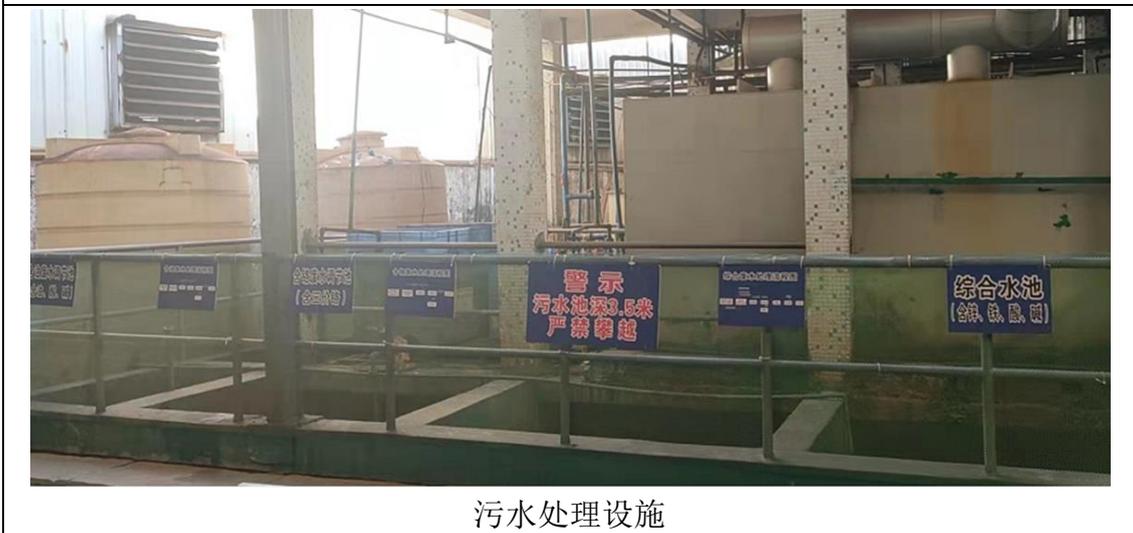
污水处理设施

企业废水处理站主要处理生产过程产生的工艺废水，包括酸、碱洗废水等，涉及到有毒有害物质有锌元素、铬元素。该区域地面均覆有环氧地坪（完好、无破损），涉及的管道连接处、阀门、法兰无跑冒滴漏情况，有专人管理，未发生过泄漏事故，定期检测维修，日常管理到位，存在土壤与地下水污染的可能性较小。具体排查情况见表4.9。

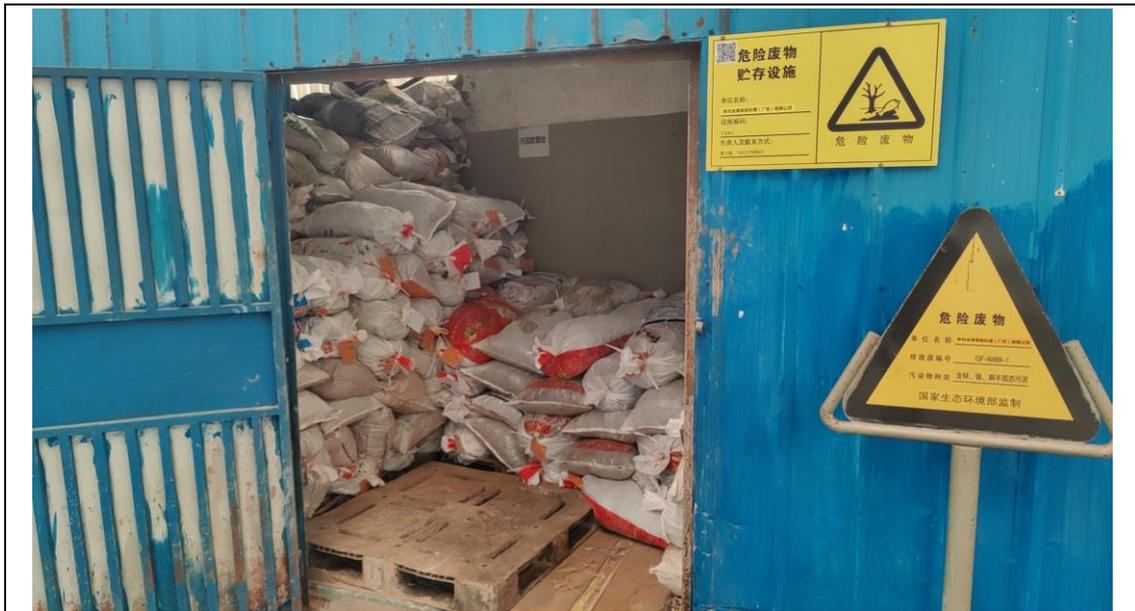
危废仓

本公司涉及固废储存区的有危险废物仓库。危险废物仓库主要用于污水处理污泥(HW17)暂存。该区域涉及的有毒有害物质有锌元素等。具有防腐、防腐设计(PP板)，有溢流收集装置，包装规范，堆放规范，日常管理到位，存在土壤与地下水污染的可能性较小。具体排查情况见表4.8。

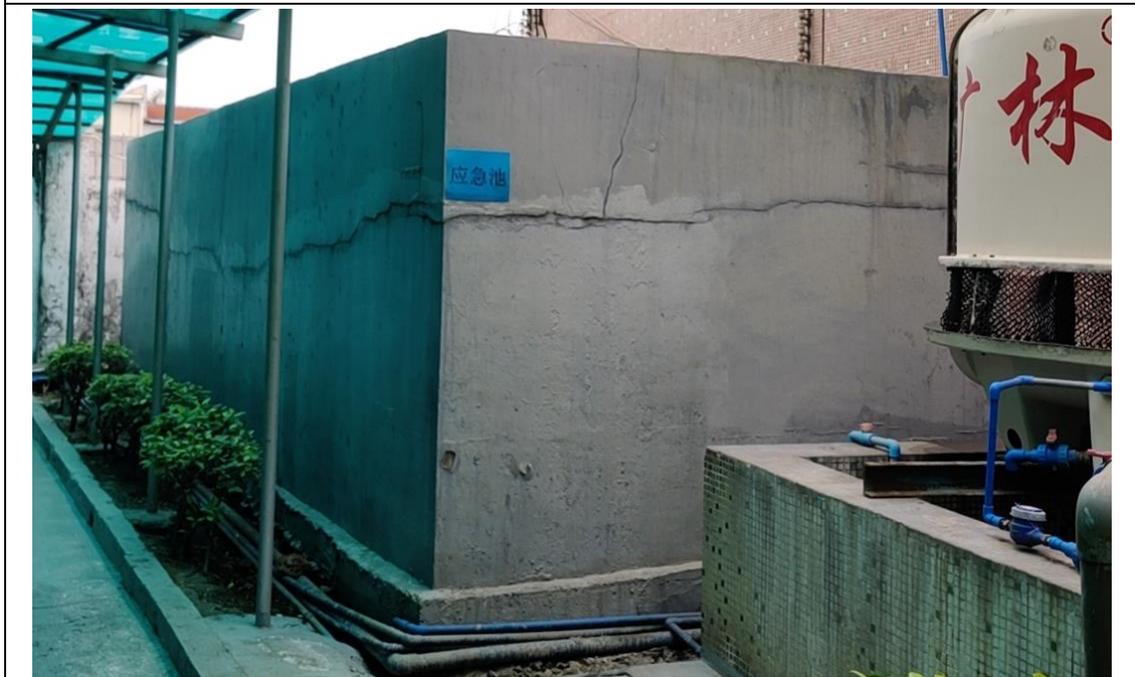
应急池

企业设有地面上的事故应急池，该事故应急池建设时池体采取了防渗漏措施，事故应急池使用概率非常小，且采取了防渗漏措施，存在土壤污染隐患的可能性较小。

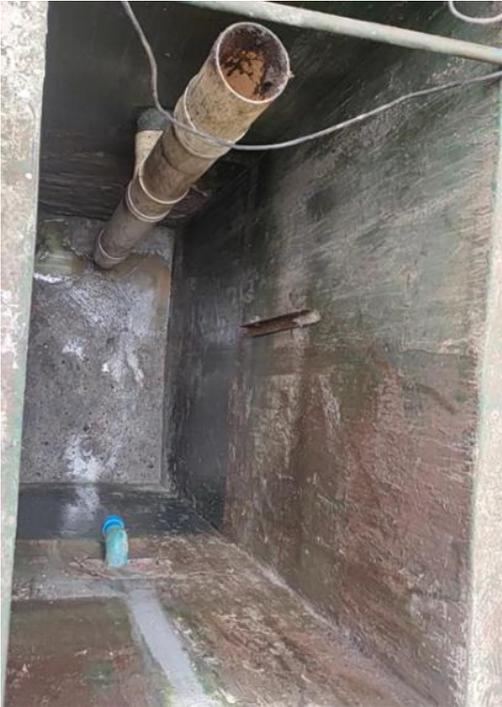
企业名称		新旭金属表面处理(广东)有限公司		所属行业		电镀	
现场排查负责人		黄丽燕		排查时间		2024年1月	
序号	涉及工业活动	重点场所/设施	位置信息	现场图片	隐患点	整改建议	备注
1	污水处理	废水池	东经113.228392 北纬23.352718

废水池渗漏、管线接头跑冒滴漏的风险	定期检查、防渗涂层定期修复 定期监测地下水

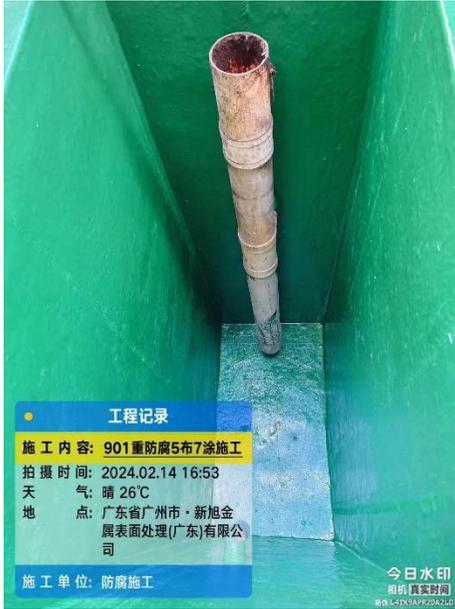
<p>工程记录</p> <p>施工内容: 901重防腐5布7涂施工</p> <p>拍摄时间: 2024.02.14 16:53</p> <p>天气: 晴 26°C</p> <p>地点: 广东省广州市·新旭金属表面处理(广东)有限公司</p> <p>施工单位: 防腐施工</p> <p>今日水印 相机 真实时间 相机: LTK3APR202410</p>	2024年2月14日

企业名称		新旭金属表面处理(广东)有限公司		所属行业		电镀		
现场排查负责人(签字)		黄丽燕		排查时间		2024年1月		
序号	涉及工业活动	重点场所/设施	位置信息	隐患点	实际整改情况	整改后现场照片	隐患整改完成日期	备注
1	污水处理	废水池	东经113.228392 北纬23.352718	废水池渗漏、管线接头跑冒滴漏的风险	每天检查一次是否有跑冒滴漏;每年排干水修复一次防水涂层; 在废水池下游设置地下水监测井,每年检测两次地下水pH和重金属含量。
