花都赤坭"9·25"一般道路交通事故调查报告

花都区人民政府事故调查组 2024年12月

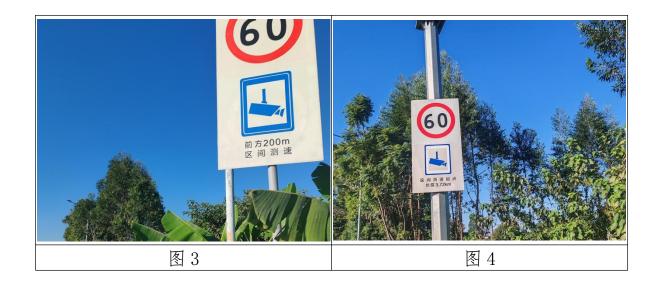
1.道路基本情况。事故现场位于107国道花都区赤坭镇白坭木广十巷对出路段。107国道呈南北走向,路中设有水泥护栏分隔东西两侧车道,双向四条机动车车道,路侧设有硬路肩,沥青路面,设计速度60km/h。公安机关在107车道2450公里100米至2453公里820米路段设区间测速,限速60km/h。
