# 广州市花都区“4•5”一般生产经营性道路交通事故调查报告

2021年4月5日10时06分许，花都区迎宾大道出旧107国道西306米（广东行政职业学院路段）处，发生一起重型自卸货车与电动自行车碰撞的一般道路交通事故，造成1人死亡，2人受伤，直接经济损失约101万元。

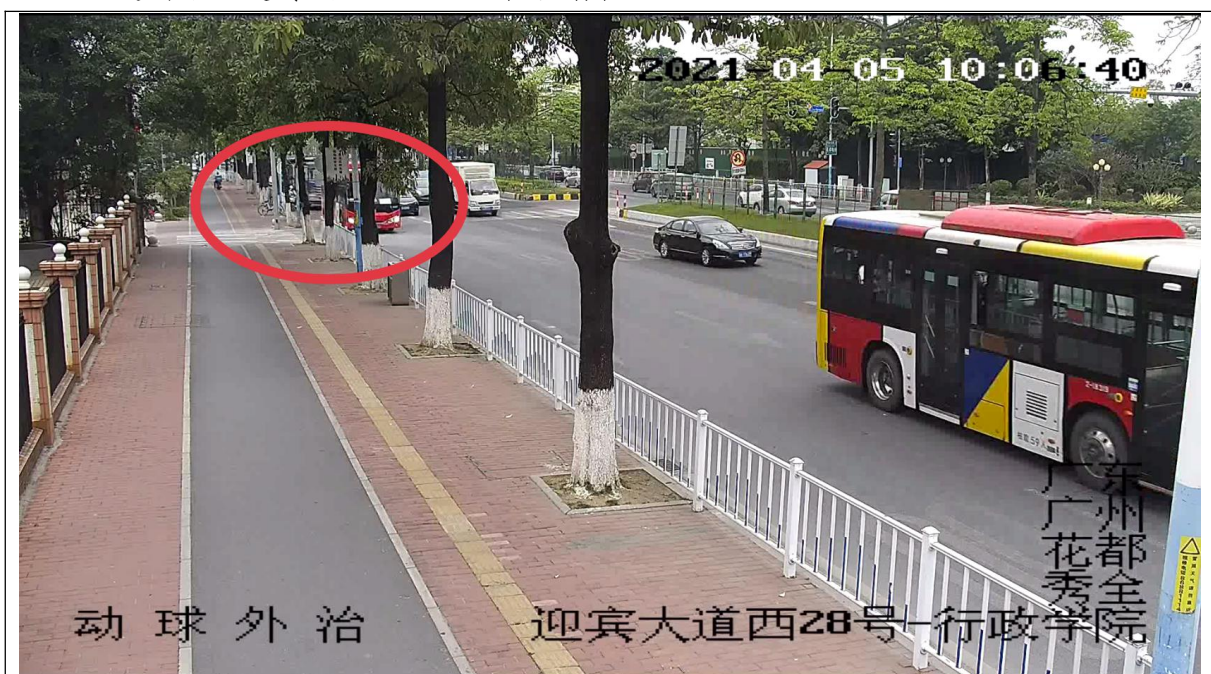
图 1：上图为粤 AFR156 号重型自卸货车跟着公交车在红绿灯位置起步，陆某驾驶电动自行车在货车的驾驶室右面位置。

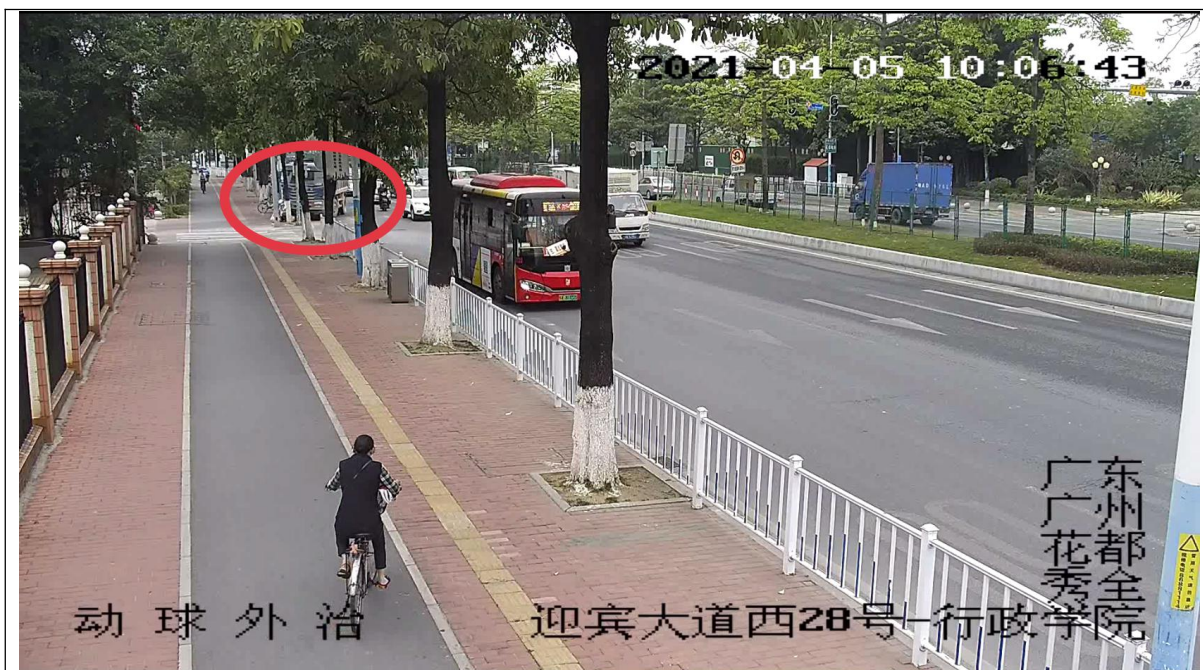
图 2: 上图为粤 AFR156 号重型自卸货车在红绿灯人行横道线位置右转弯时，碰倒陆某驾驶电动自行车。

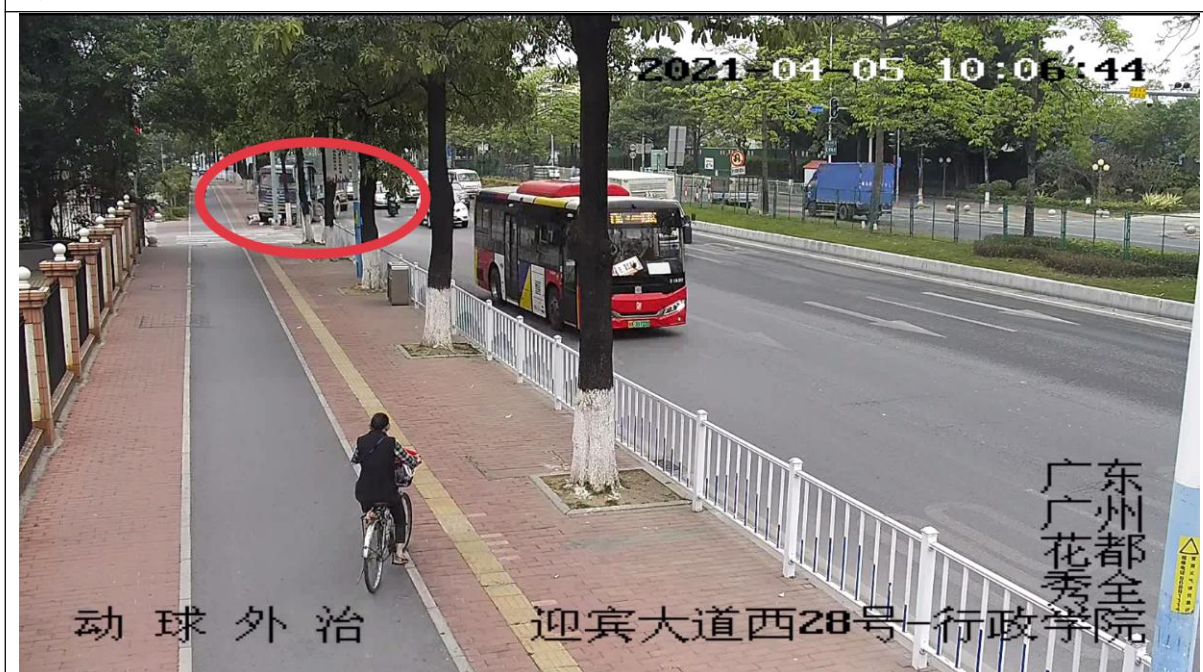
图 3: 上图为粤 AFR156 号重型自卸货车在红绿灯人行横道线位置碰倒陆某驾驶电动自行车后，前轮碾压人员及电动自行车。

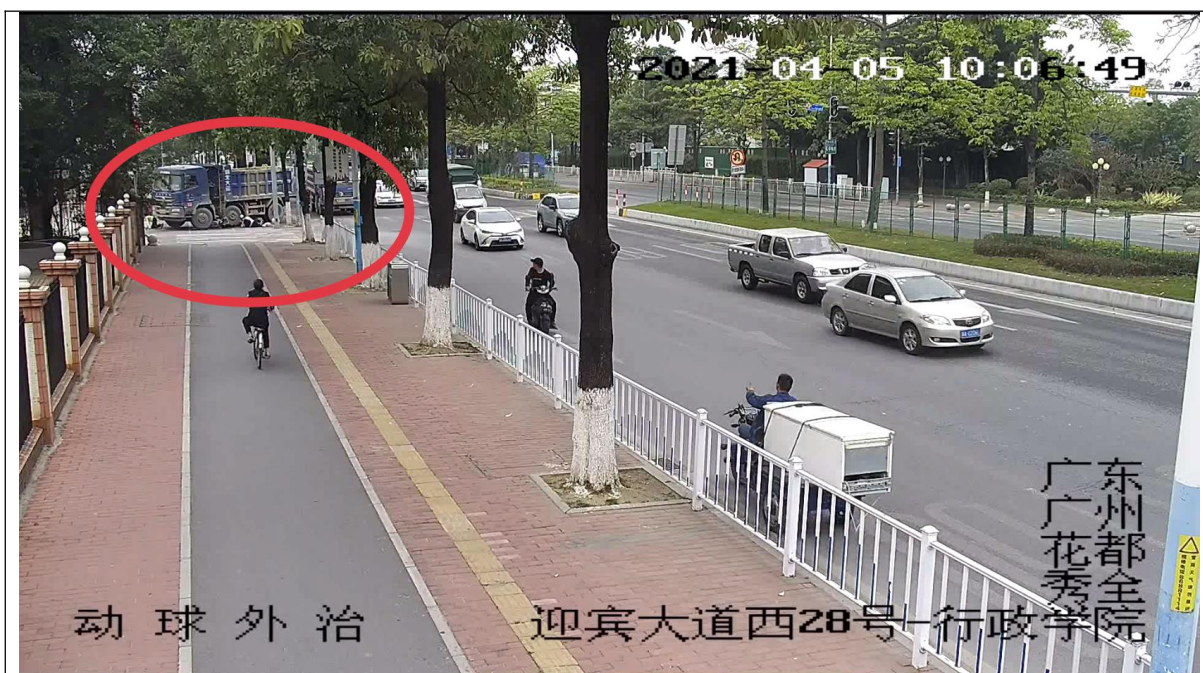
图 4: 上图为粤 AFR156 号重型自卸货车在红绿灯人行横道线位置碰倒陆某驾驶电动自行车后的情况。

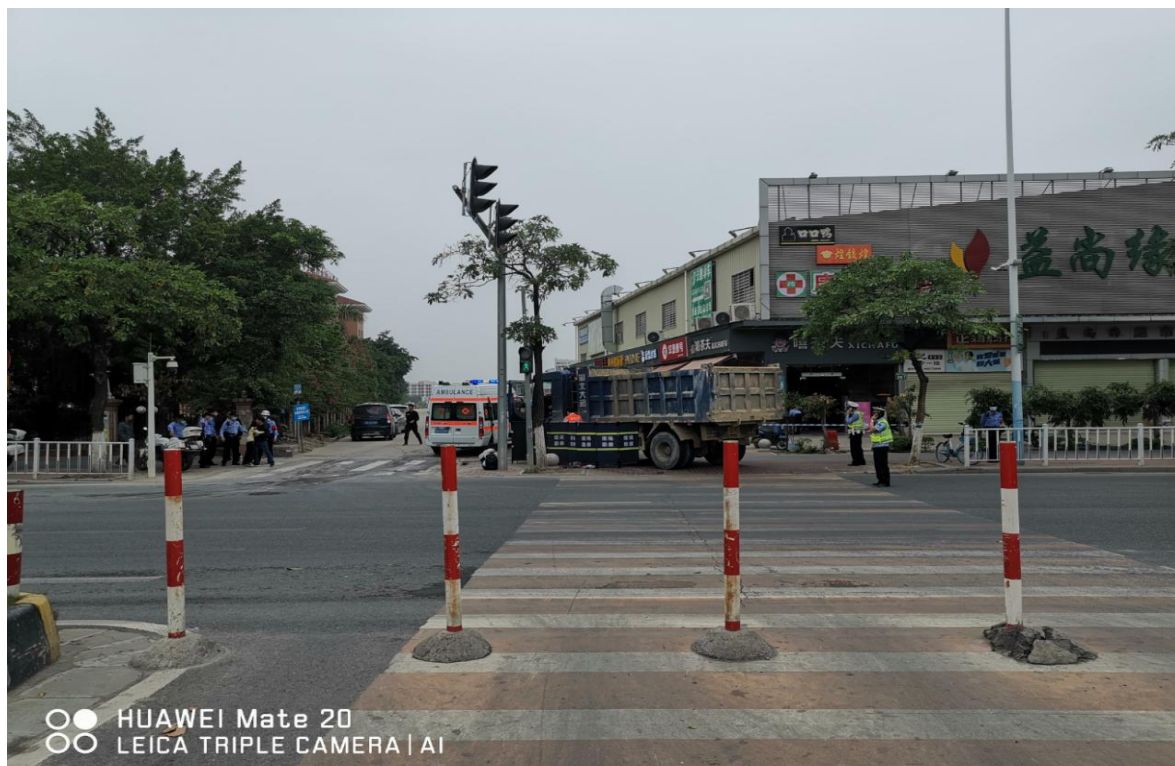
粤 AFR156 号重型自卸货车在发生事故时空车状态

图示 粤 AFR156 号牌重型自卸货车事故后情况
